## Lasztonya

# A telekstruktúra vizsgálata

## 2.9. Az épített környezet és az építészeti örökség vizsgálata

## 2.10. Környezeti állapot jellemzők

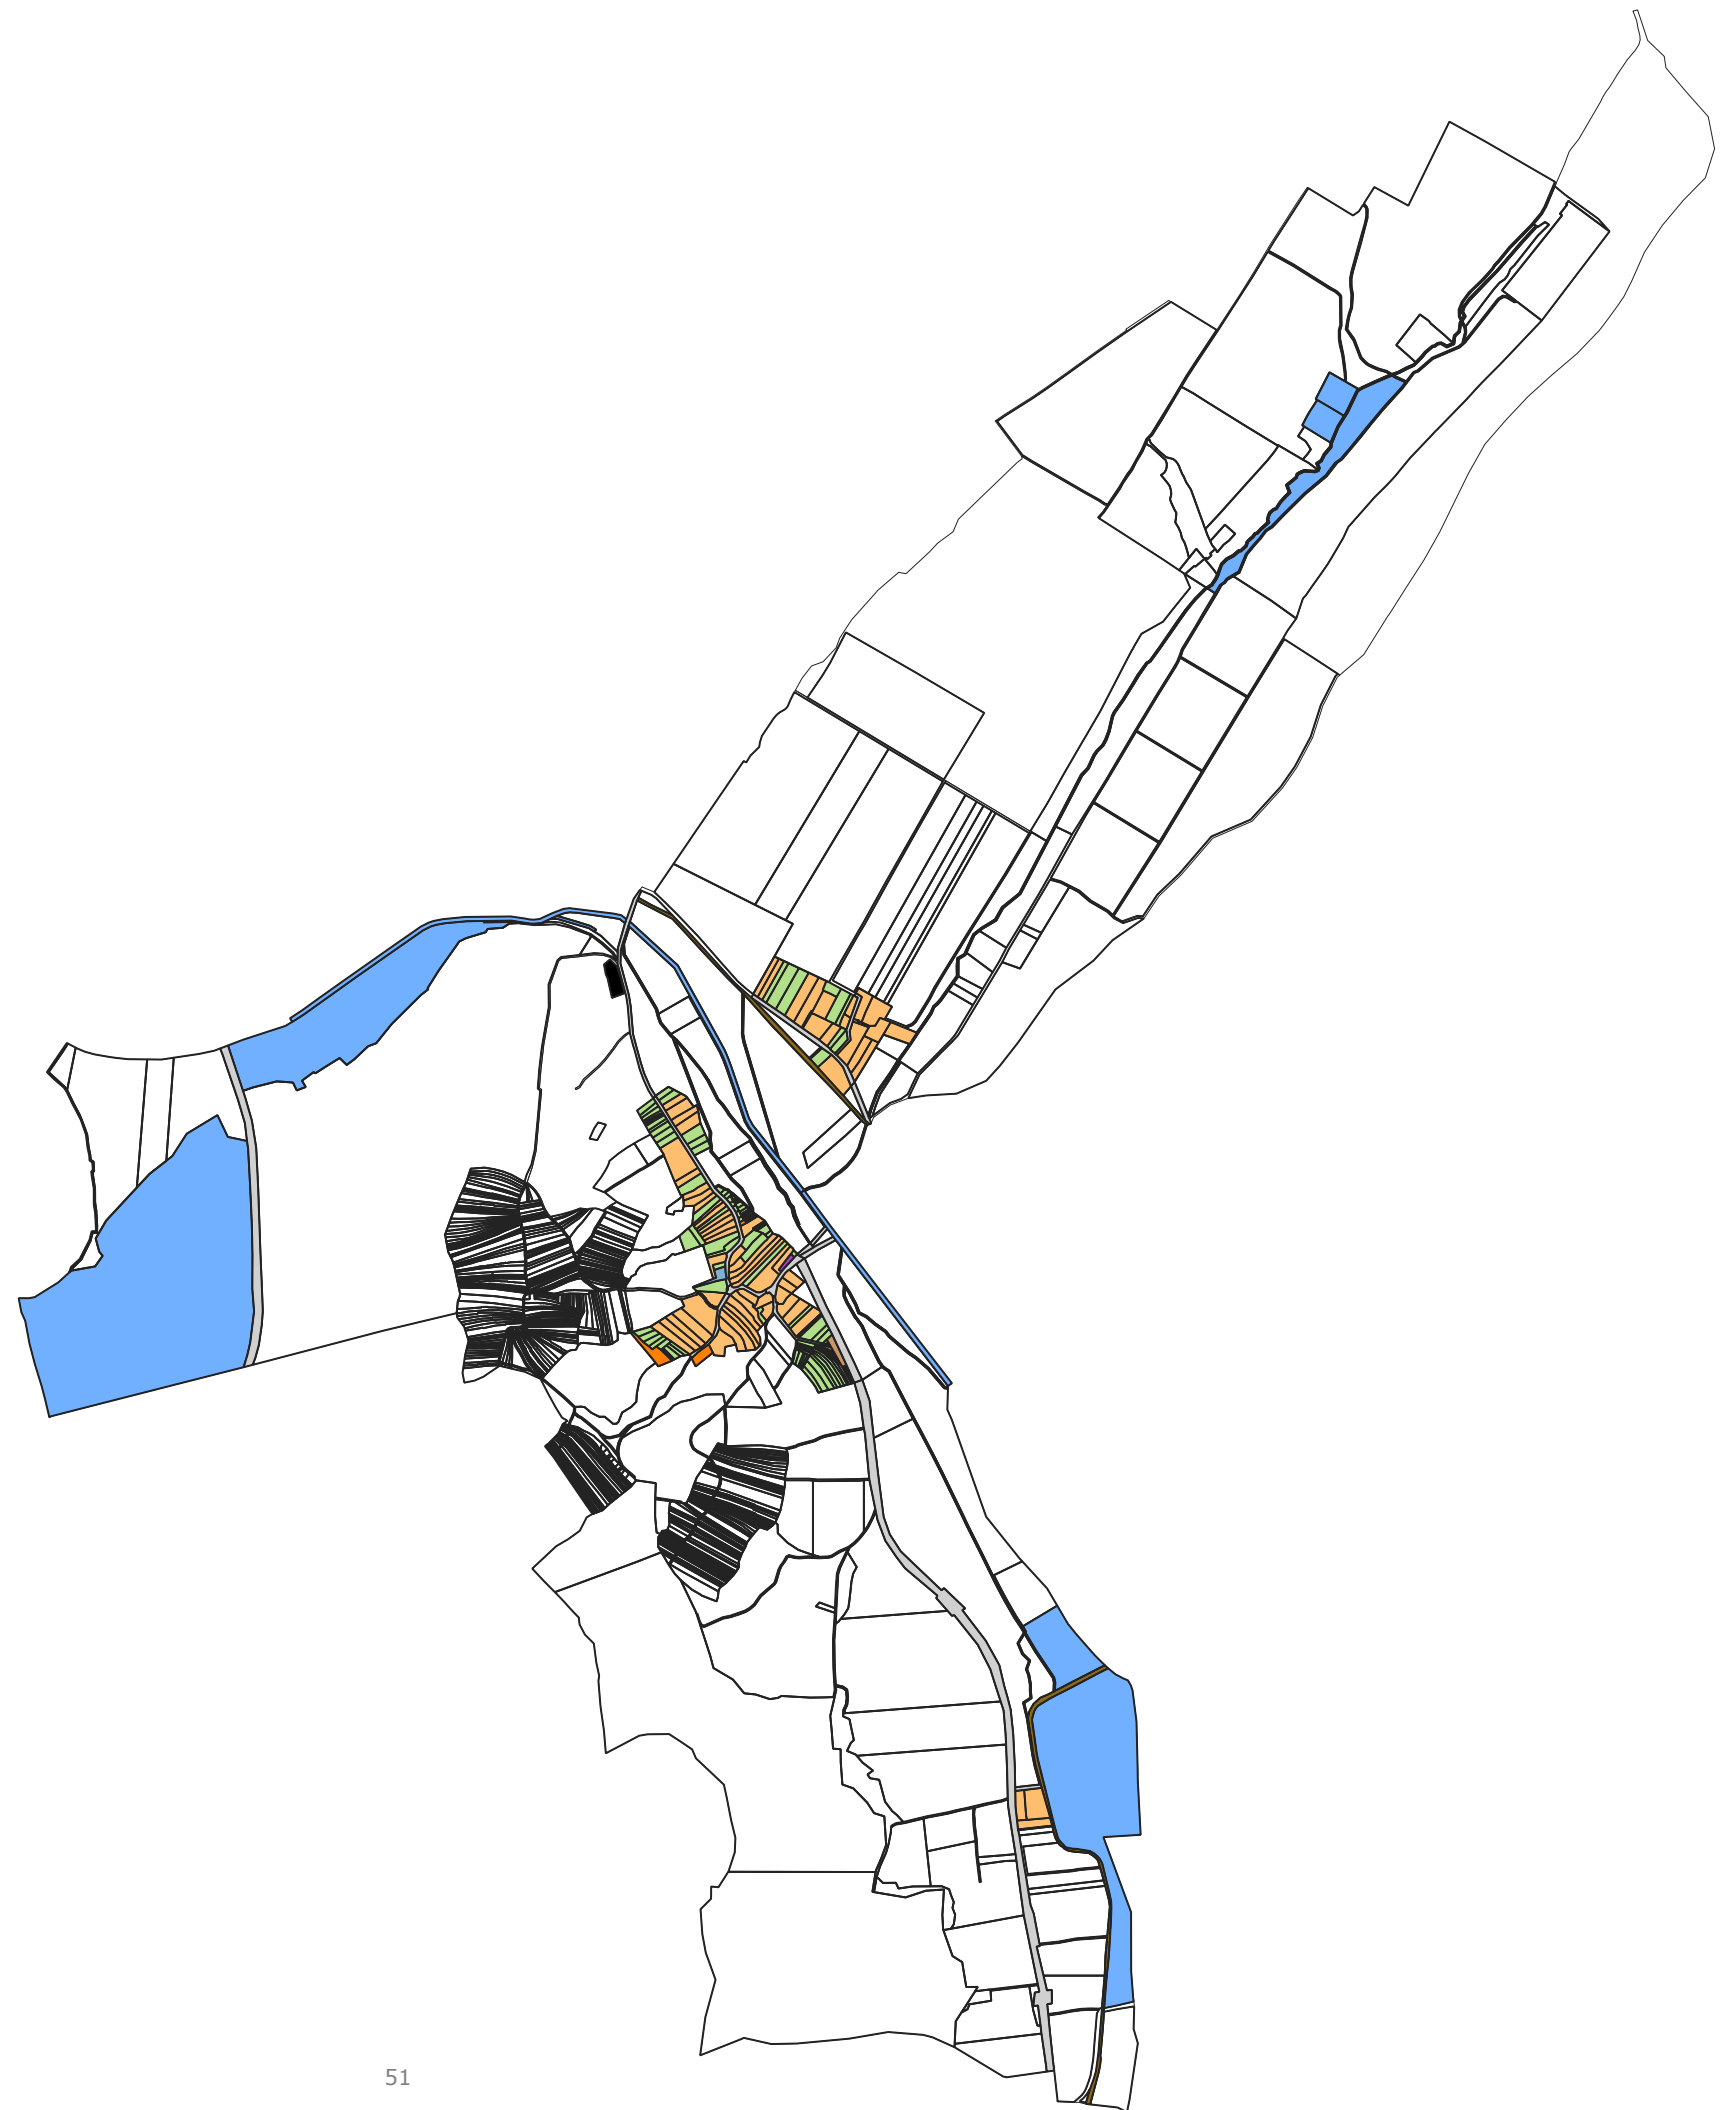
A településterv készítése szempontjából releváns hasznosítások a következőképpen jelennek meg a település belterületein, melyet a korábban leírtaknak megfelelően hatályos tervek hiányában az ingatlan-nyilvántartás és a valós állapotok alapján vizsgálunk.

A település lakóterületei alapvetően falusias jelleget mutatnak, mely a telekstruktúra és a beépítések jellege alapján mondható el. A lakóterületek szerkezete alapvetően organikusan fejlődött. A lakóterületek nagy részén az ingatlanok kivett megnevezésében a lakóház mellett megjelenik a gazdasági épület, mely szintén a falusias jelleget erősíti.

A belterületeken sok a beépítetlen területként kivett ingatlan, illetve különösen szembetűnő a sok lakóként kivett, de a valóságban beépítetlen terület.

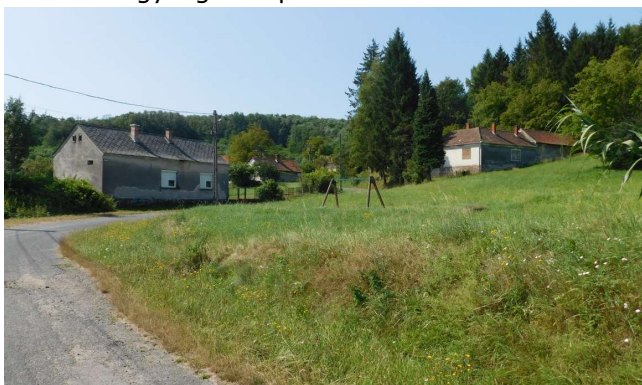
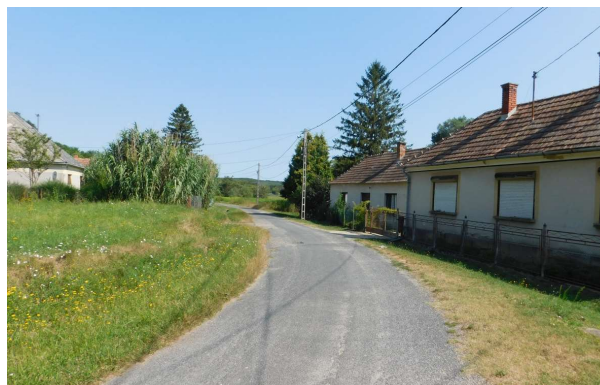
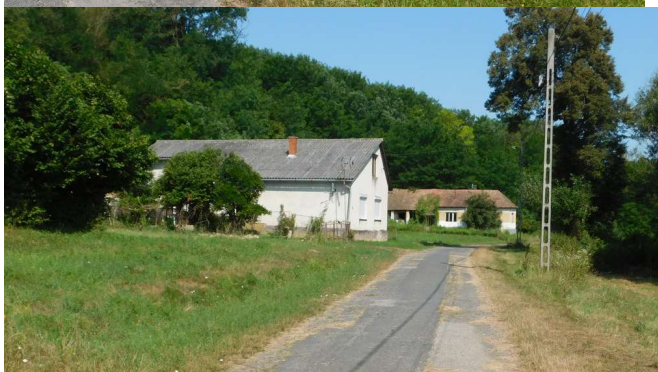
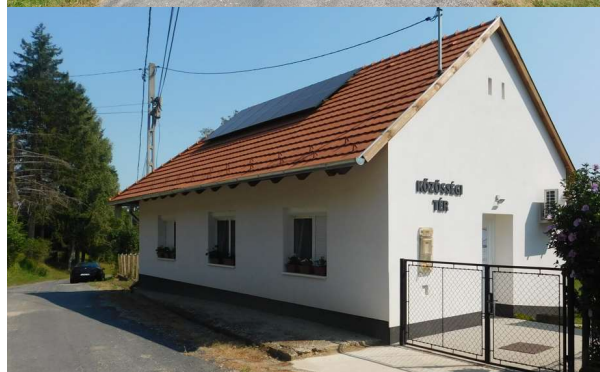
A meglévő beépítések változatosak, az építésükkor jellemző stílusjegyeket hordozzák, kevés az átépített épület. Az épülettömegek tengelye az utcával párhuzamosan és merőlegesen is megjelenik. Az épületek homlokzatai egységes térfalakat nem képeznek, a homlokzatok színvilágában a natur színek dominálnak. A tetőformák változatosak, döntő többségben nyeregtetők, sátoztetők jellemzők, melyek a melléképületekkel egybeépülve bonyolultabb formákat is képeznek. A tetőhéjazatok nem mutatnak egységes képet.

beépítések, utcakép a Kossuth út mentén

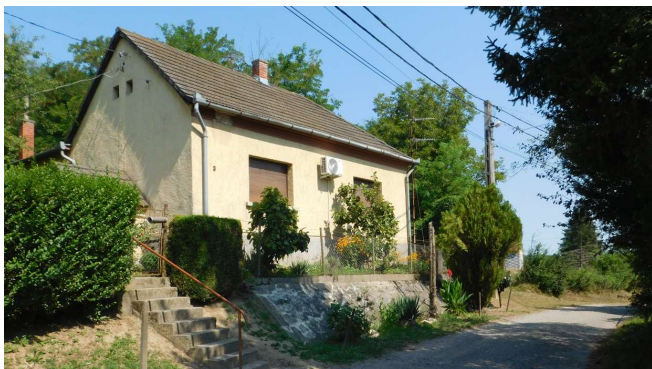
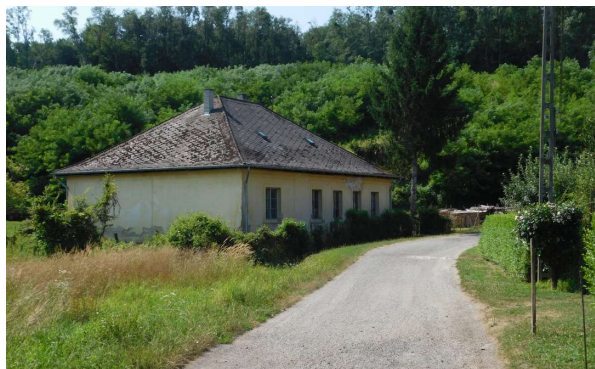
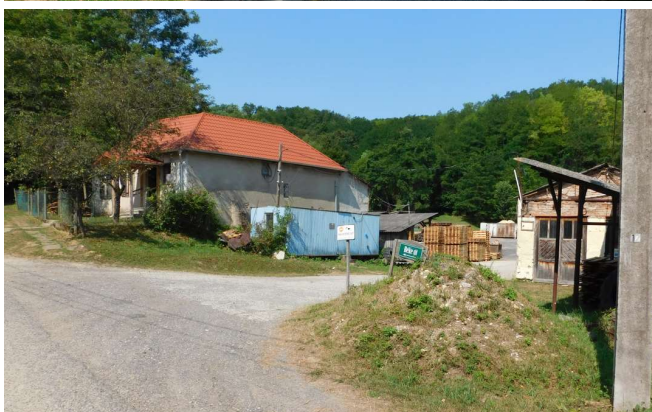
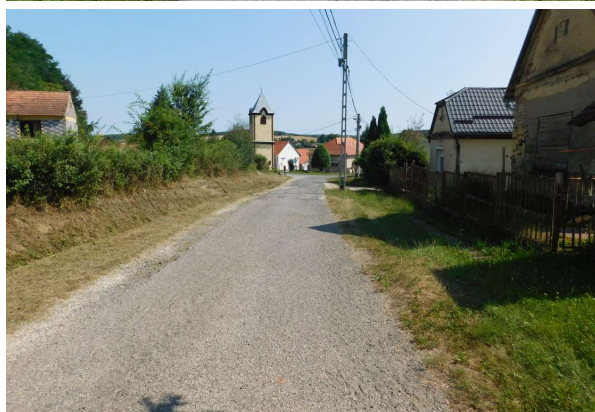
A Béke út egy szakaszon csak lakóépületekkel beépített, a beépítési jellemzők a korábbiakhoz hasonlóak. Az utca végén faipari üzem található.

beépítések, utcakép a Béke út mentén

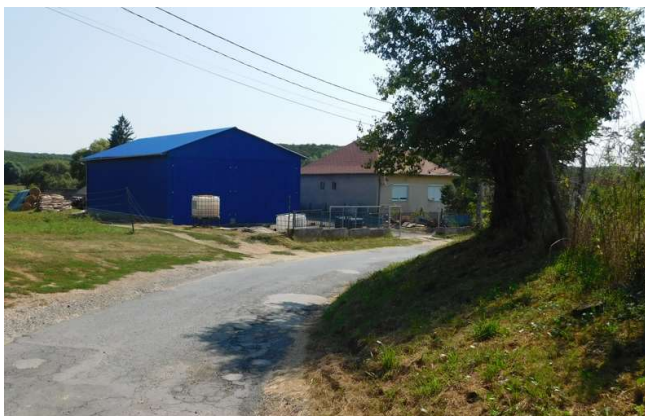
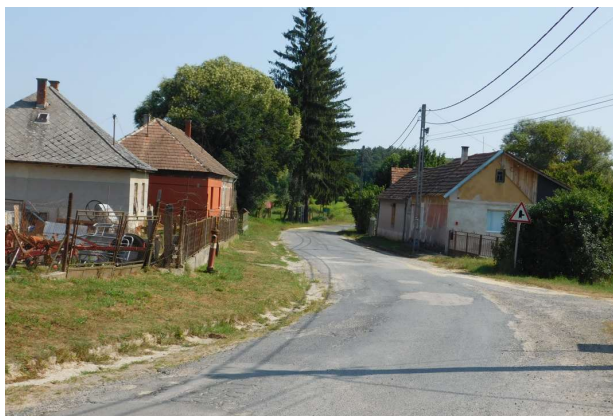
A falu megközelítése a Patak úton keresztül történik. Ezen utca mentén a lakó rendeltetésű épületek mellett dominánsan megjelennek a mezőgazdasági műveléshez kapcsolódó beépítések, melyek a lakó funkciók mellett működnek. Az utcában mindehhez kapcsolódóan csarnok is található, mely környezetétől idegen megjelenésű.

beépítések utcakép a Patak útról

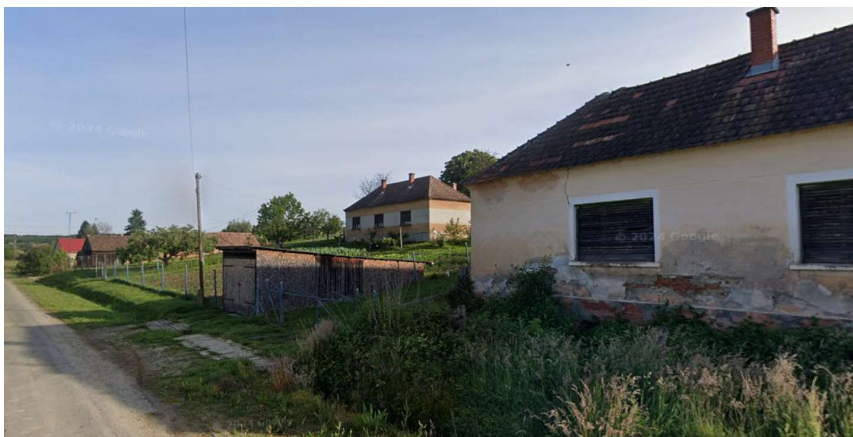
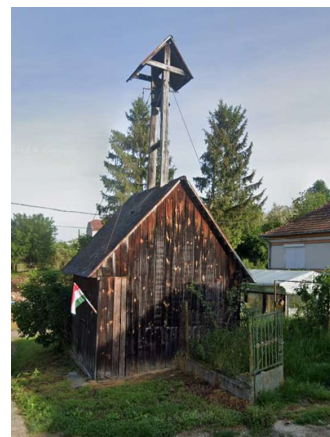
A Patak útról északi irányba tovább haladva jutunk el Kámaházára. E településrész egy főutcából és egy kisebb mellékutcából áll. A főutca egy ingatlan kivételével csak az északi oldal mentén beépített, ahol laza beépítés, több beépítetlen ingatlan jellemző. Ez utóbbi a mellékutcára is igaz. A település további részein jellemzőek itt is tapasztalhatók, vagyis változatos épületállomány alkotja, mely egységességet nem képvisel.

Kámaházán egy helyi védelem alatt álló harangláb is megtalálható.

beépítések és harangláb Kámaházán

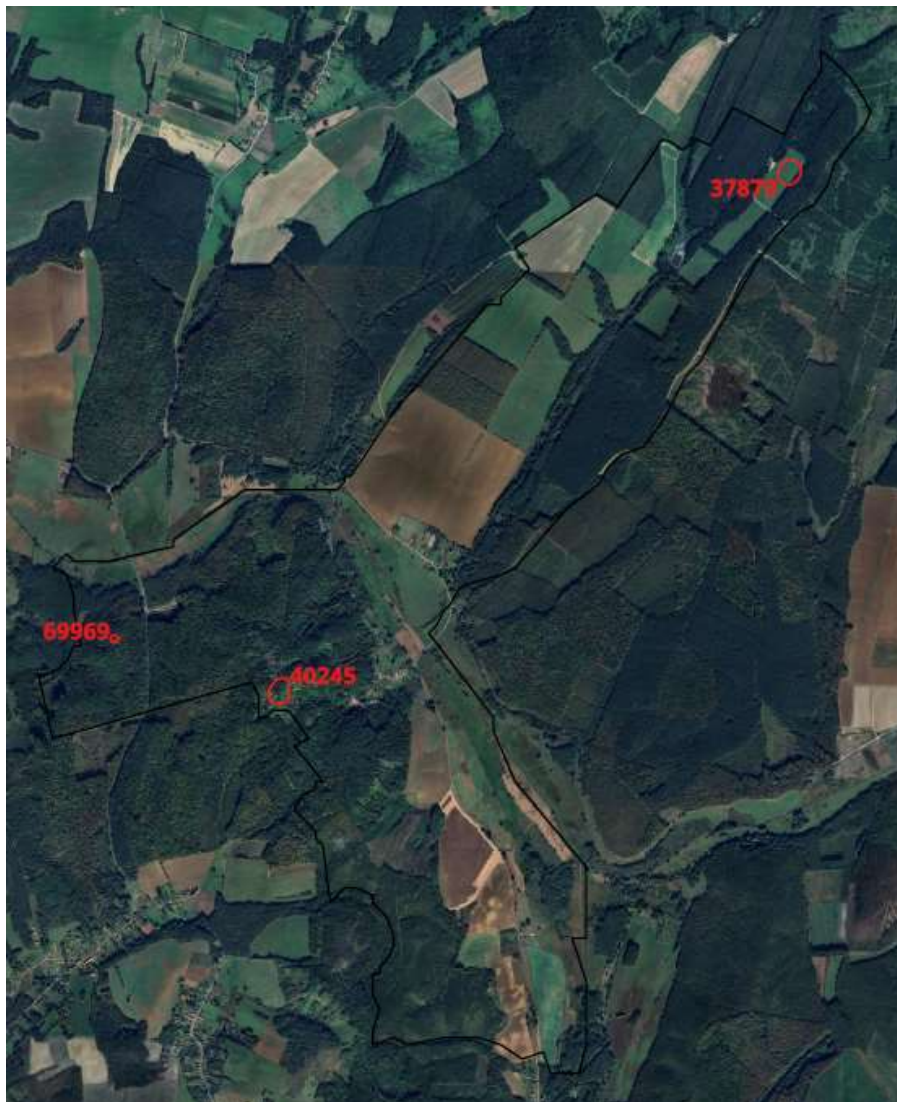
*Ismert régészeti lelőhelyek Lasztonya közigazgatási területén – Google Satellite*

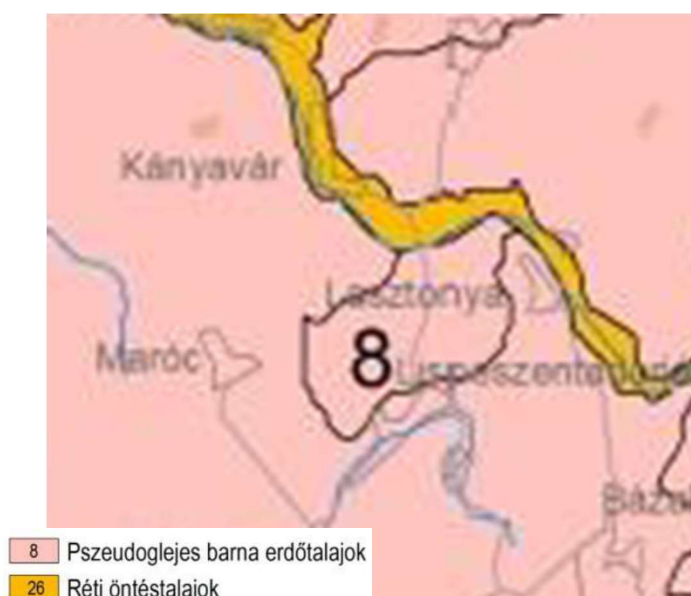
5. ábra A térség talajtani térképe

A település területére elsősorban a barna erdőtalajok (pszeudoglejes), valamint a lápos réti talajok jellemzők.
