## területfelhasználás vizsgálata

## 2.9. Az épített környezet és az építészeti örökség vizsgálata

### Az építmények vizsgálata – beépítési jellemzők, településkarakter, helyi sajátosságok: utcakép, térarány, jellegzetes épülettípusok

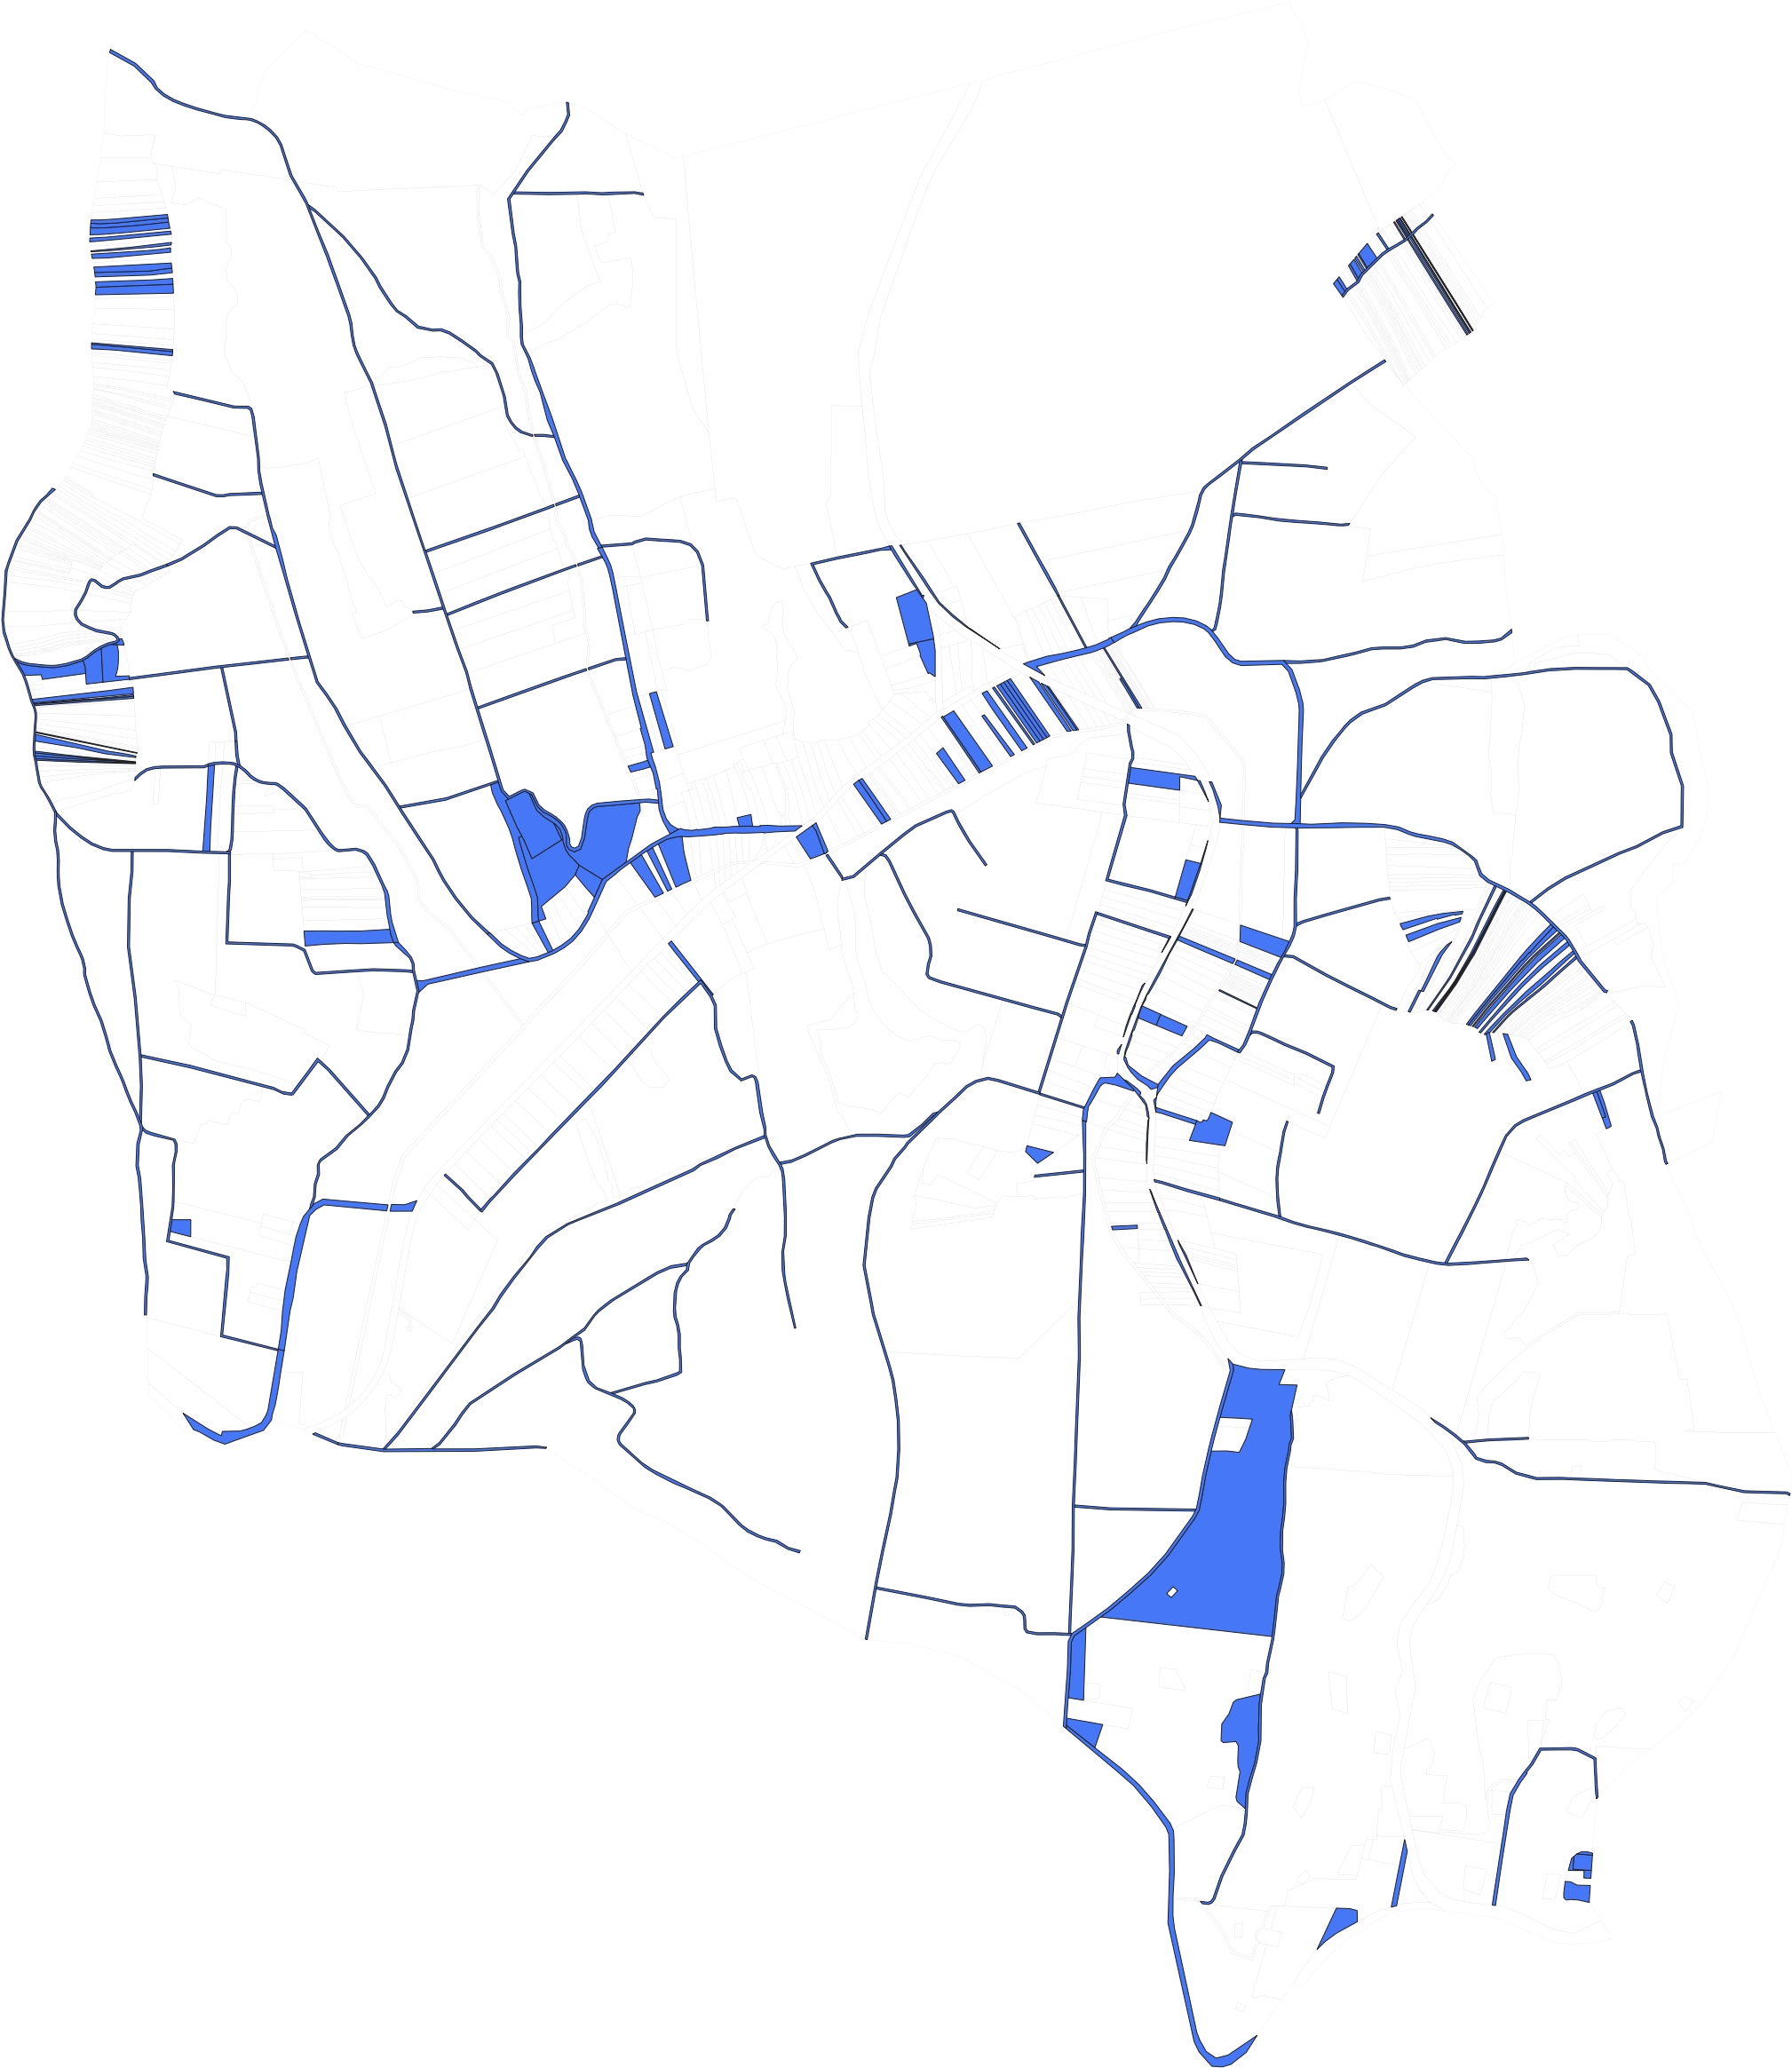
Lispesztadorján közigazgatási területének önkormányzati tulajdonban álló ingatlanjai

Az önkormányzati tulajdonú telkek elhelyezkedése kiemelve a tulajdonjogi térképet követően látható.

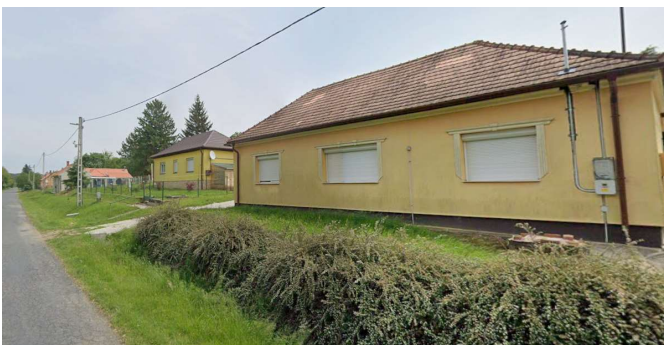
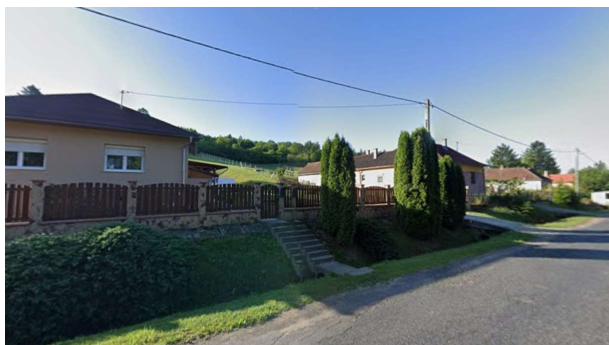
Az utcában az épületek előkert nélkül vagy kisméretű előkerttel helyezkednek el, egységesség legfeljebb néhány ház erejéig tapasztalható. Mindennek megfelelően homlokzati térfalképzésről nem beszélhetünk. A beépítési mód alapvetően oldalhatáron álló, ahol a kijelölt oldalhatár az északkeleti. Néhány ingatlan kilóg a sorból, szabadon álló beépítésével vagy az oldalkert feltehetően szabálytalan beépítésével.

Az épületek egységes mintát nem követnek. Nagyrészt földszintesek, épülettömegük tengelye az utcára merőleges, több épület is „L” alakot vesz fel. A tetőformák között a sátoztető és a nyeregtető dominál, héjazatuk jellemzően cserépfedésű. Az épületek színezése néhány esettől eltekintve natur árnyalatokkal történt.

beépítések a Dózsa György út mentén

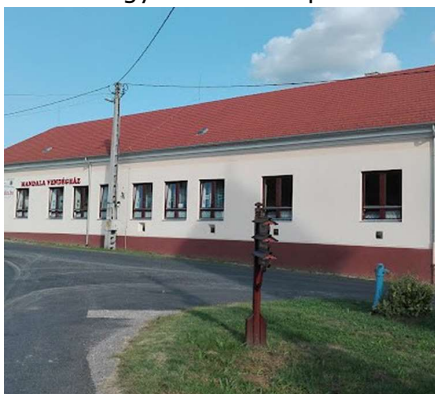
az egykori iskola, ma szálló

A Dózsa György út a faluközpontba ér véget a Béke úttal való kereszteződésben. Itt található egy kisebb teresedés, ahol több településközponti funkció is összpontosul. Itt helyezkedik el a templom, bolt, vendéglátó és szállás épületek, valamint kissé távolabb a Jókai Mór utcában a község művelődési háza. Az egykori iskola épületében ma turistaszálló működik.

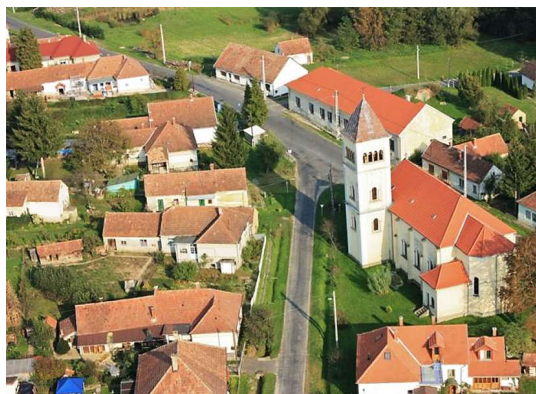
légifelvétel a Béke út felől nézve

A Béke utca beépítése szintén nem egységes. Az épületek az utca déli oldalán egységesen előkert nélkül épületek, az északi oldalon változóan előkert nélkül vagy kis előkerttel kerültek elhelyezésre. Mindez szűk utcakeresztmetszetet ad, homlokzati térfalképzés nem jellemző. A beépítési mód oldalhatáron álló, mely az utca déli oldalán egységesen a keleti oldalhatár mentén alakult ki. Az utca északi oldalán változó, esetenként mindkét oldalhatár mentén beépült, melyből kifolyólag az oldalkertek nem biztosítottak.

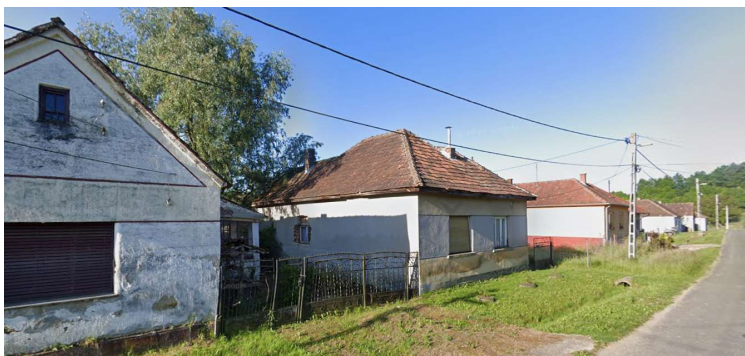
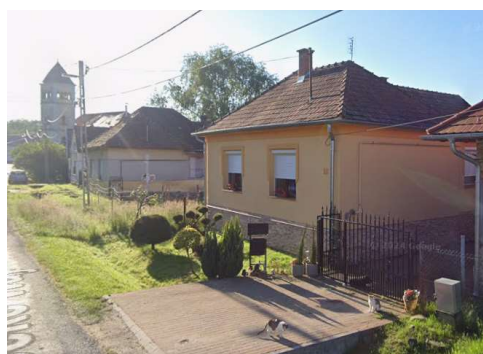
Az épülettömegek tengelye az utcára merőleges. A főépületet jellemzően több melléképület is kíséri. A homlokzatok színvilágát tekintve a fehér és natúr színek vannak valamelyest túlsúlyba, de több kirívó színezésű épület is található. A tetőformák többnyire egyszerű nyereg, konty vagy sátoztetők, héjazatuk változó.

beépítések a Béke út mentén

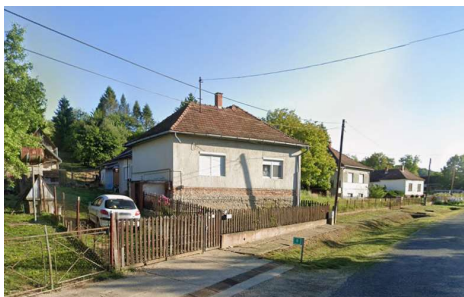
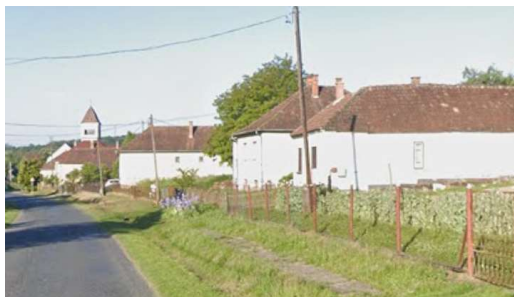
A templomtól keletre a Fő utca folytatódik, melynek beépítése az eddig bemutatottakhoz hasonló változatosságot mutat, egységes utcaépek nem jellemzőek. Az utca déli oldalán nagy arányban találhatóak beépítetlen területek.

beépítések a Fő út mentén

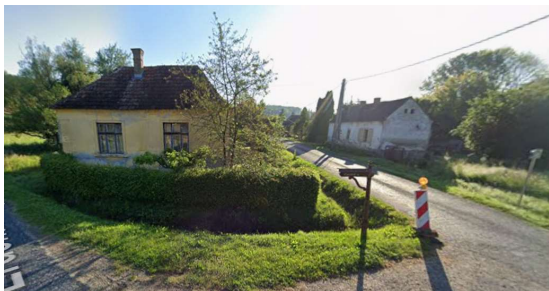
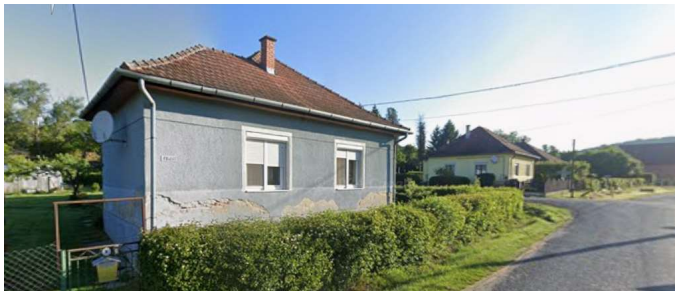
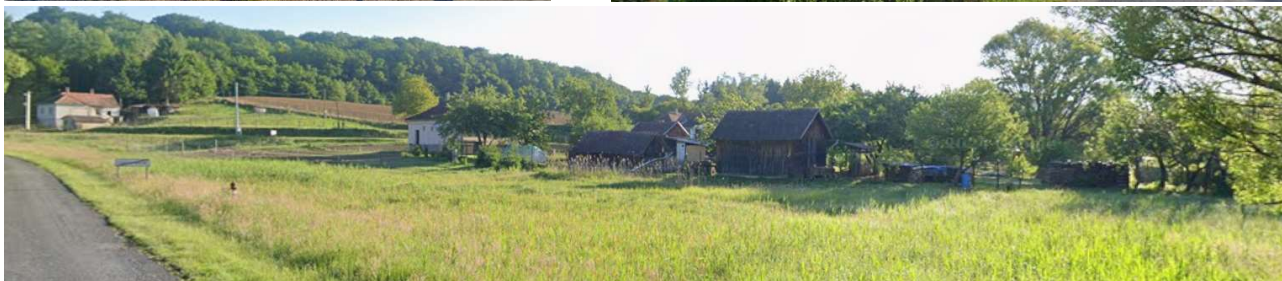
A Fő út, az Erdőháti úttal és az Ady Endre út háromszög alakú területet fog közre, ahol további lakóterületek találhatóak. A beépítési jellemzők e területeken se mutatnak egységes képet, nagy arányban vannak jelen üres ingatlanok.

beépítések, utcaépek a Fő út, Erdőháti út mentén

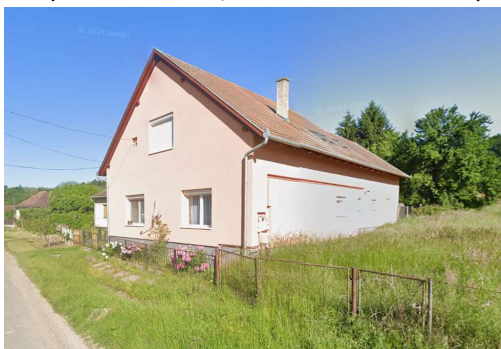
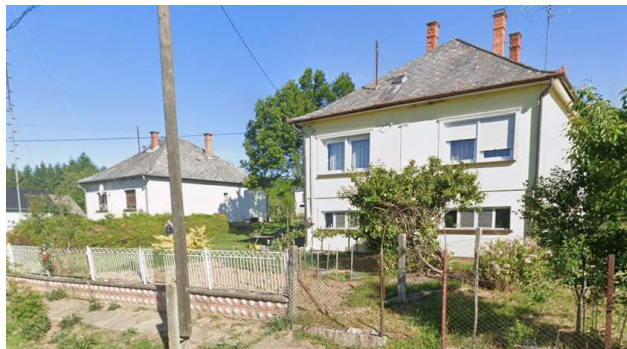
A Fő utca folytatása a keleti irányba az Arany János utca. Ezen utca szűk keresztmetszetű, az épületek változó előkerttel helyezkednek el. Egységes térfalakról nem beszélhetünk. A meglévő beépítések változatosak, az építésükkor jellemző stílusjegyeket hordozzák magukon. Egyes épületek tetőtere beépítésre került, illetve kétszintes épület is található az utcában.

beépítések az Arany János utcában
