### 3. levegőtisztaság-védelem

## 2.11. A táji és természeti adottságok és örökség, jellemző tájkarakter, zöldinfrastruktúra-hálózat

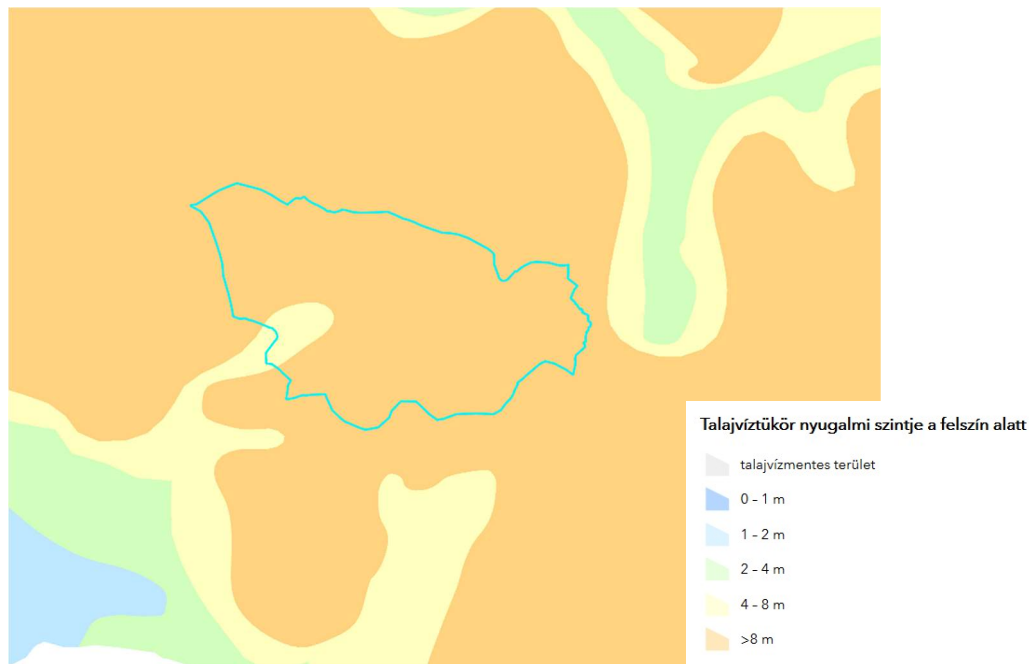
**7. ábra Nyugalmi talajvízszint**

A rétegvizek mennyisége nem jelentős. Az artézi kutak száma kevés. Mélységük 100-200 m közötti, helyenként tekintélyes vízhozamokkal.

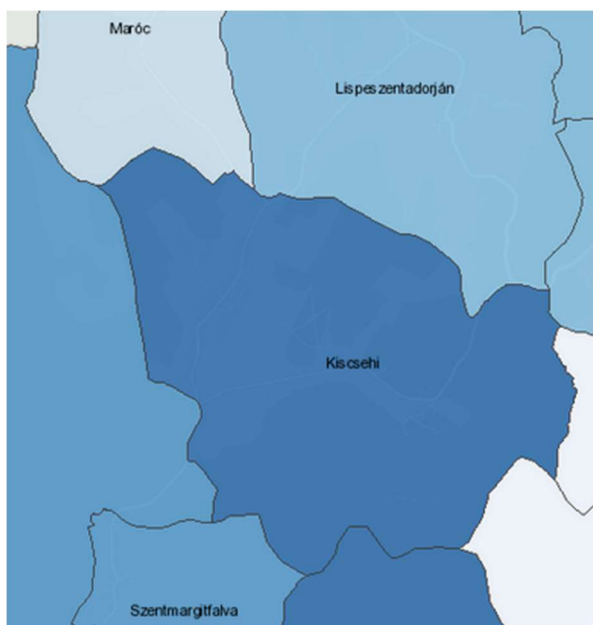
**8. ábra A közszolgáltatás keretében elszállított települési hulladék egy főre jutó mennyisége, 2021. évben (kg/fő) (KSH)**

A közszolgáltatás keretében elszállított települési hulladék egy főre jutó mennyisége a településen az alábbi volt 2021. évben:

- Kiscsehi: 313 kg/fő/év

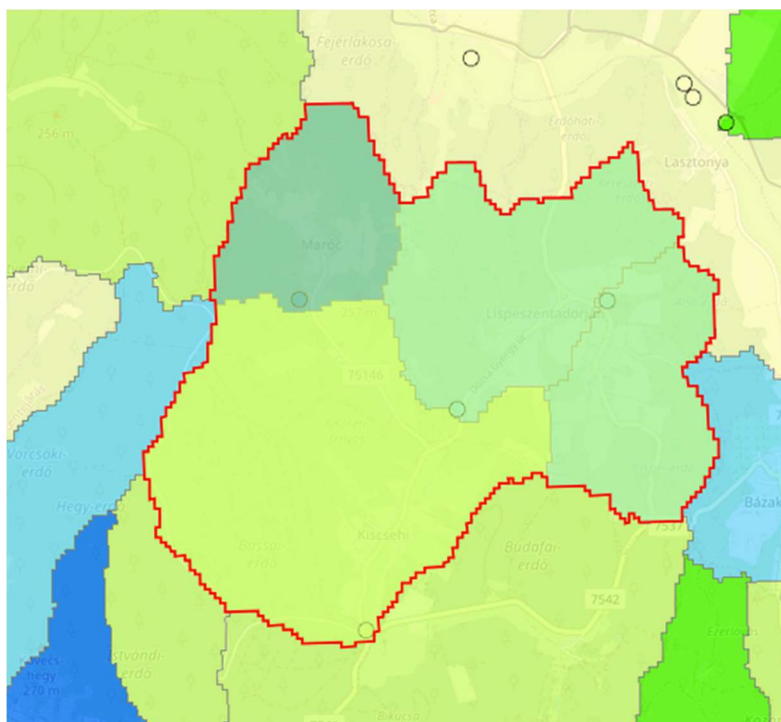
**9. ábra Villámárvíz veszélyeztetettség**

Villámárvíz vonatkozásában a vizsgált vízgyűjtők és kifolyási pontjaik tekintetében a településeket érintő vizsgálat szerint gyengén veszélyeztetett (2-es az 1-5 fokozatú skálán).

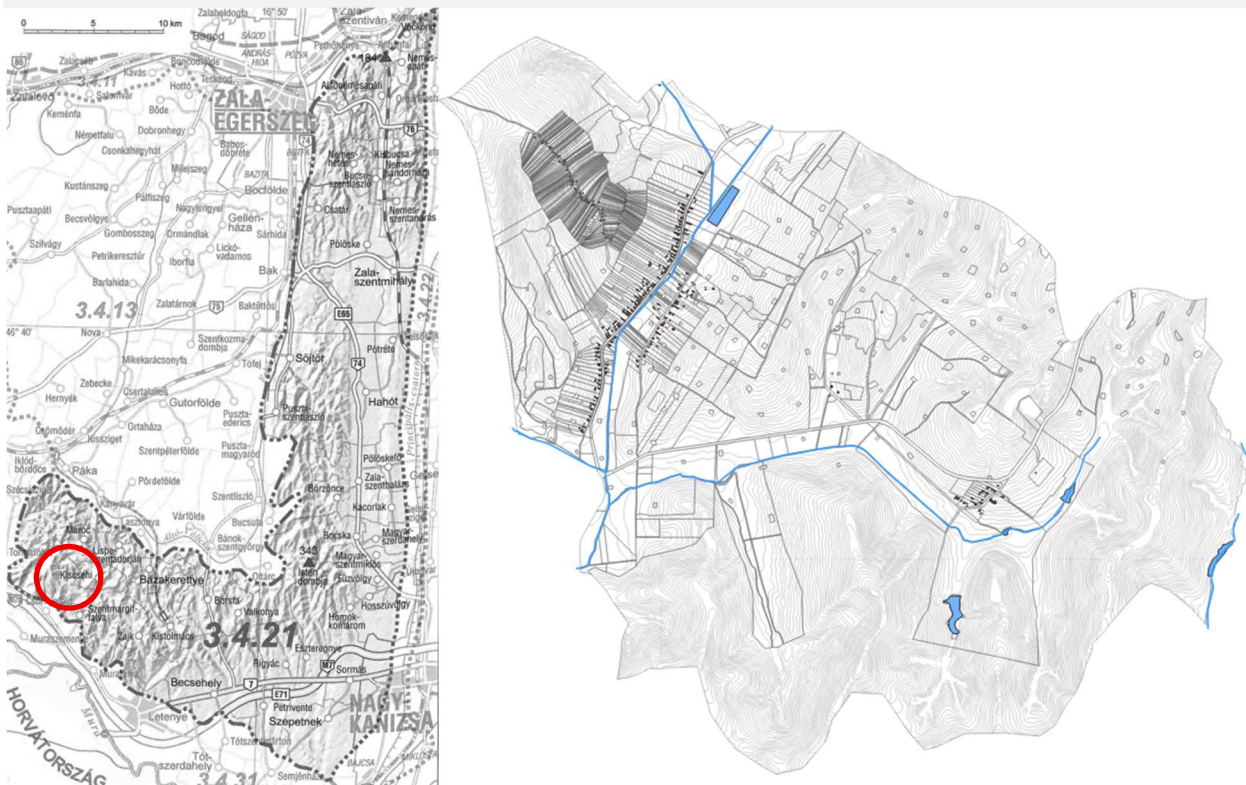
Az ópleisztocén felboltozódás következtében a tájra jellemző erős, É-D-i iránybú völgyhálózatot itt erősen tagolt dombsorok szabdalják. Kiscsehi területének domborzata enyhén hullámos, közép magas alföld, illetve enyhén hullámos és tagolt magasabb alföld. A vízfolyások alacsony ártéri síkságot formáltak, az eróziós-deráziós völgyekkel tagolt magasabb dombsági háta déli előterében, lejtőin, löszszappal fedett alacsony hordalékkúpsíkság jött létre. A Zalai-dombság relatív reliefje itt a legnagyobb (85 m/km<sup>2</sup>), a tengerszint feletti magasság 160-300 m közötti.

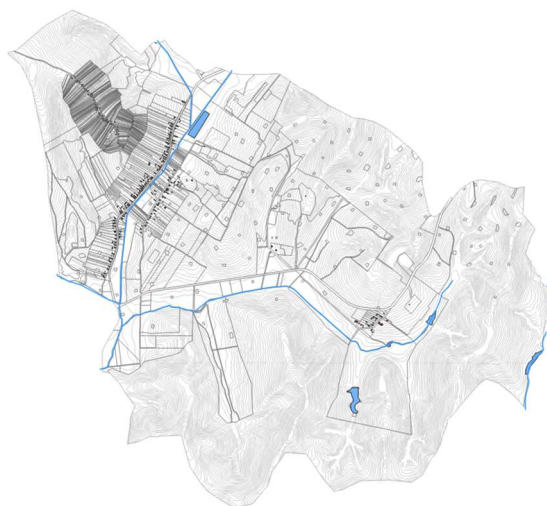
Szentadorjánon ered a településen észak-déli irányban áthaladó Szentadorjáni-patak (11 km, 45 km<sup>2</sup>). A Szentadorjáni-patakba torkollik a település északi részén a Maróci-patak, valamint a település délnyugati irányában Újmalom-patak, valamint délkeleti irányban a Budafapusztai -patak, valamint a település keleti határán a Zajki-patak.

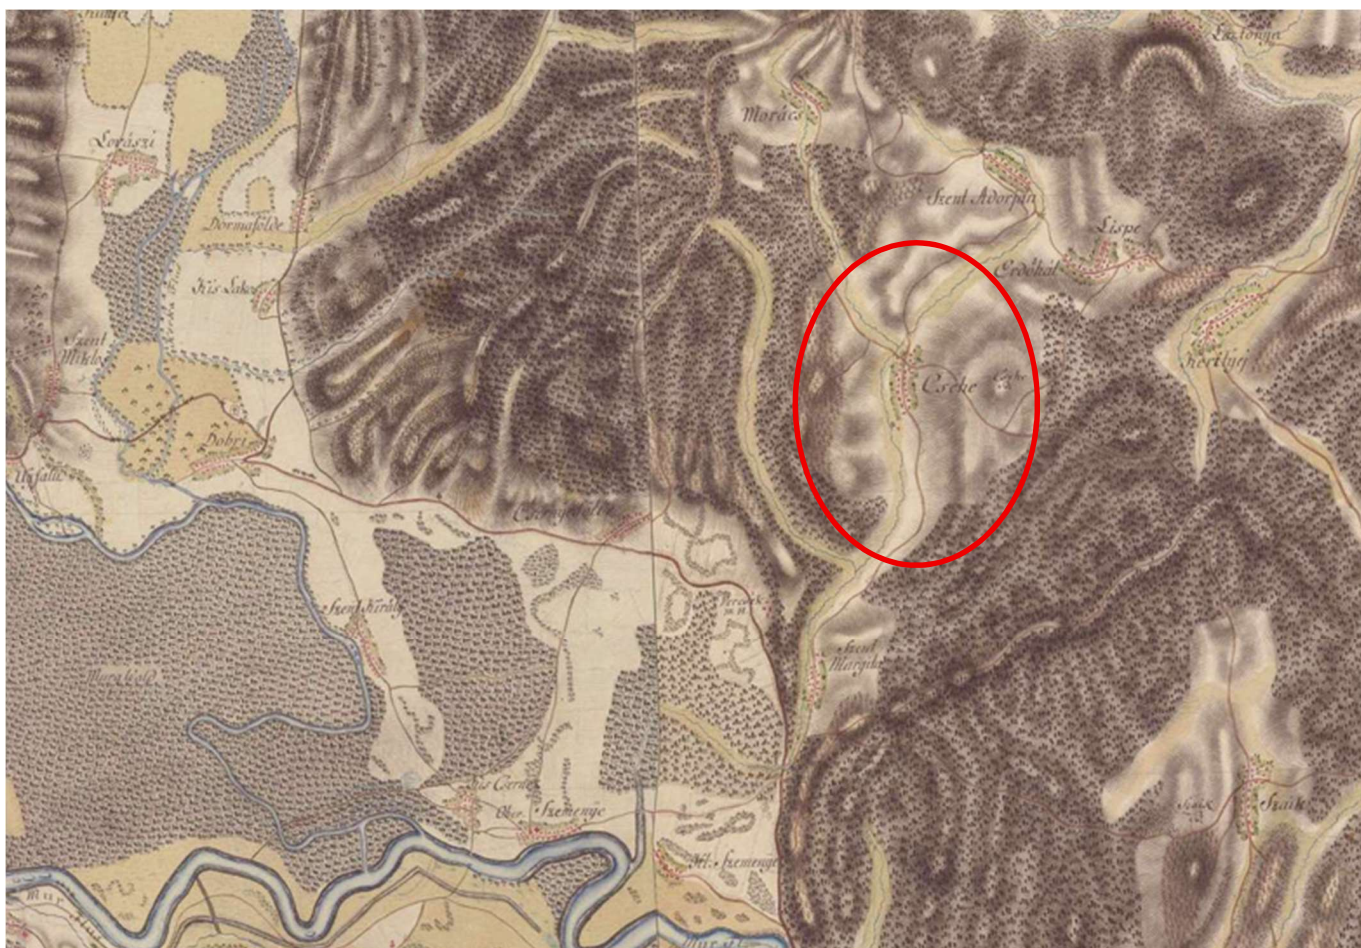
I.Katonai felmérés (1784)

Legközelebbi nagyváros Nagykanizsa, e felé karbantartott kocsit vezet. Erről ágazik le egy kocsit, mely a Szentadorján-patak völgye mentén vezet Kányavár felé. Erre az útra fűződik fel Kiscsehi

néhány háza. A legközelebbi határátkelő Muraszemenyénél van, ahol rév vezet át a Murán a határon túlra. A patak völgy menti magasabb térszíneken szántók, a patak völgyben legelőterületek fordulnak elő. A települést erdőség veszi körül.

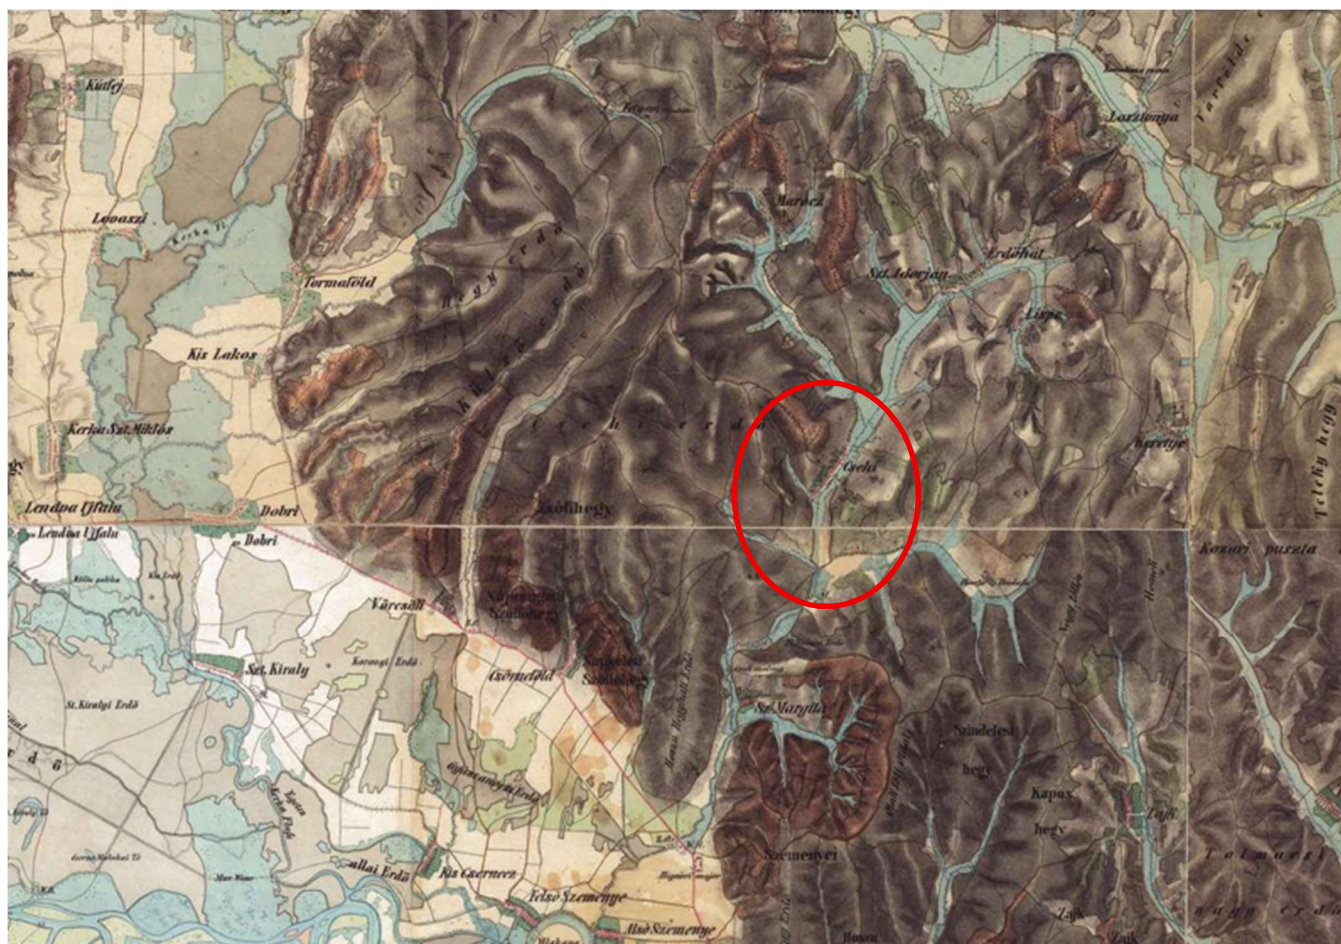
II. Katonai felmérés (1856-60)

A kanyargós Szentadorján-patakot ligeterdő kíséri, völgyében és a Hegypatak mentén vizenyős legelőket látunk. Kisebb legelőterület van a lakott területtől északkeletre. A falu területének nyugati részén szőlőterületek vannak, pincékkel és présházakkal.

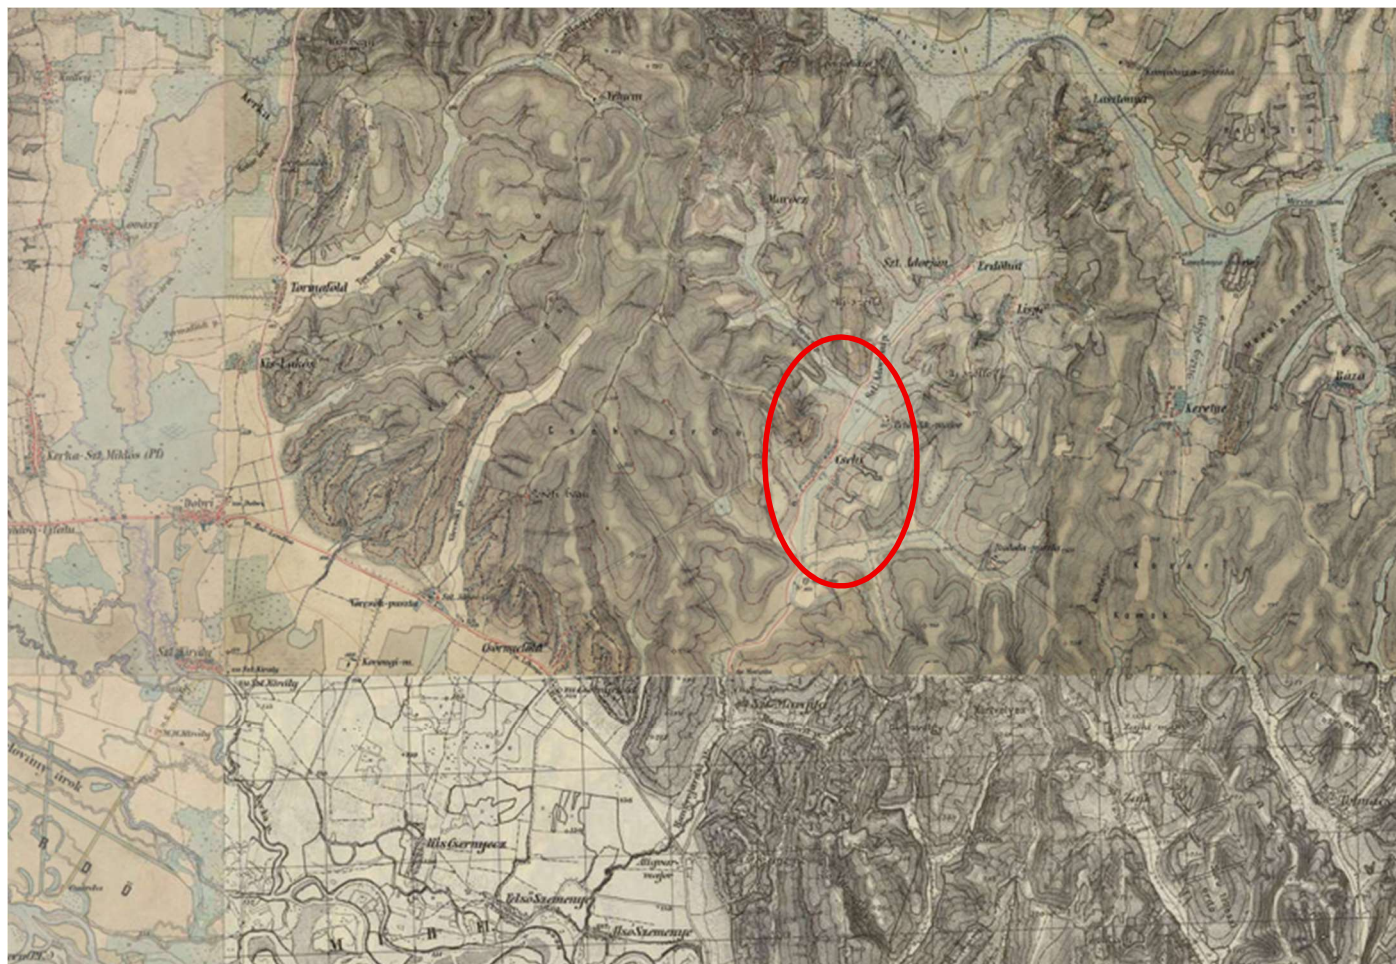
Harmadik katonai felmérés (1879)

Nem történik változás a korábbi felméréshez képest. Nem épülnek új porták, azonban a térkép már említi a betelepült résztől déli irányban az Új-malom, a Pétibükk-major, valamint Budafa-pusztá majorságait.

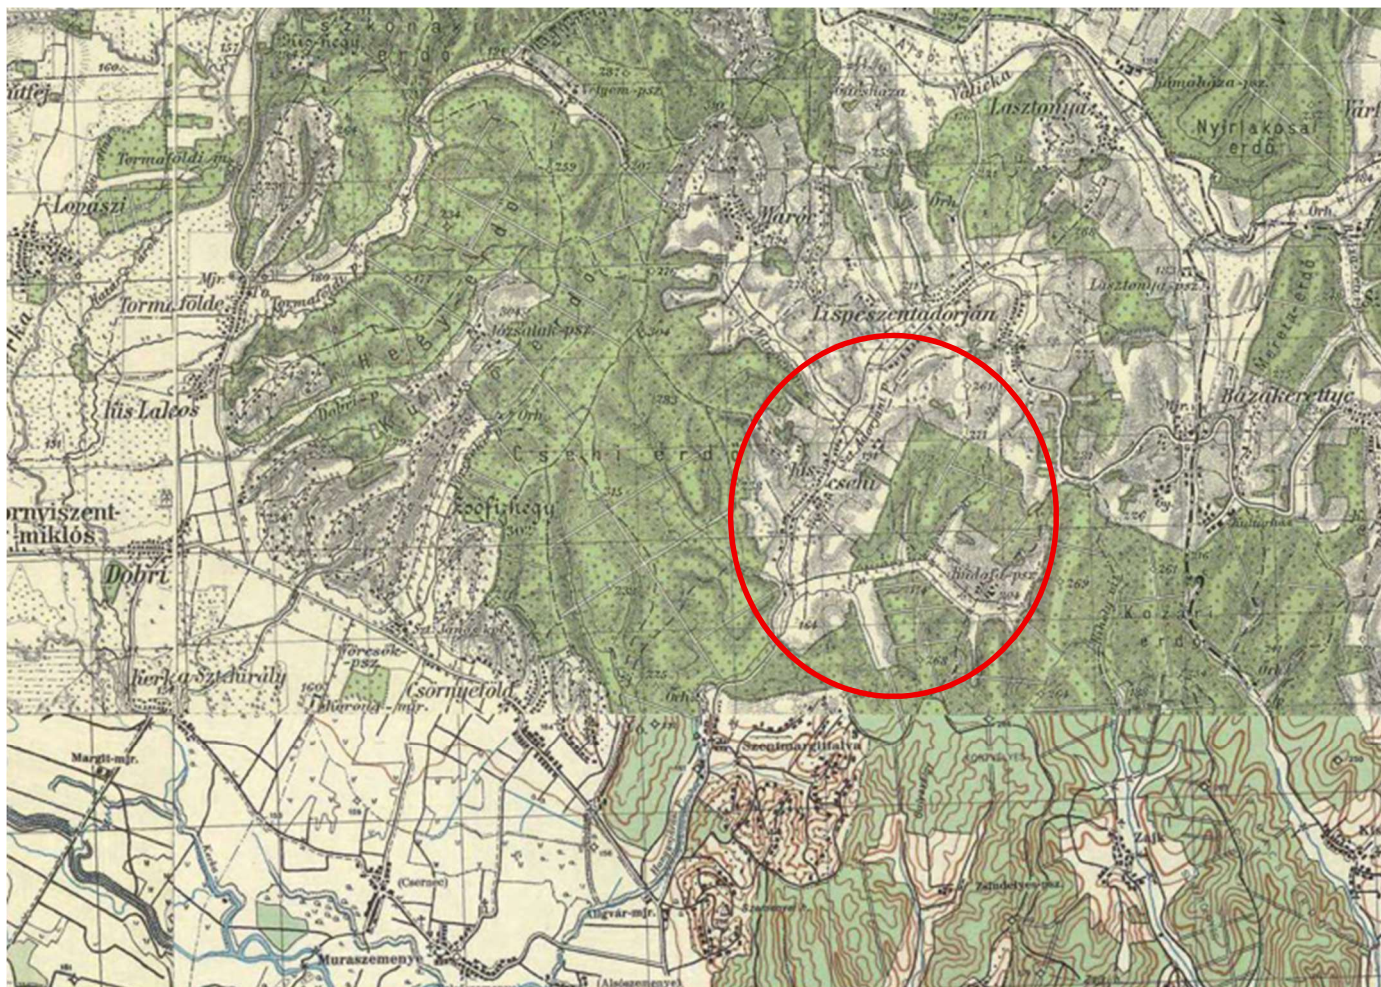
Harmadik katonai felmérés (1879)

Budafapuszta kiépült, jelentősége egyre nagyobb szerepet tölt be a település életében. A belterület terjedt észak és déli irányba egyaránt. Látható, hogy a szomszédos települések egyre nagyobb kiterjedésűek, kapcsolatuk erősödött.

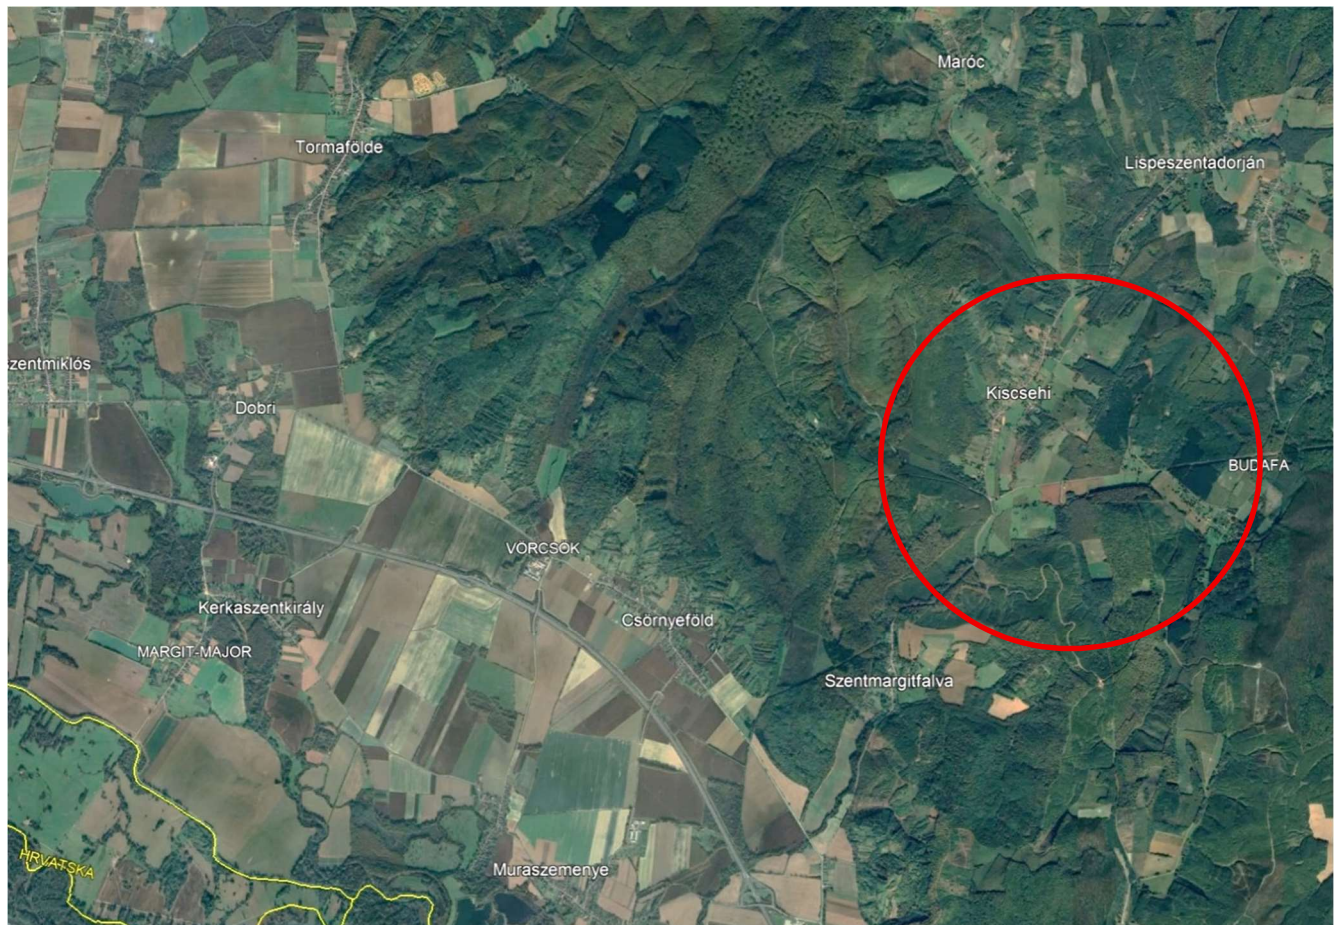
Műholdfelvétel (2024)

A mezőgazdasághoz kapcsolódó feldolgozóipar termelése is jelentősen lecsökkent a térségben. Nagyüzemi művelésre csak a széles völgyek megfelelőek, de a talaj minősége kifejezetten gyenge. A rendelkezésre álló szántóterületek jelentős részén kukoricatermesztés folyik, kisebb hányadán kalászos gabona (búza, sörárpa) termesztése jellemző.

Az egykori szőlők helyén spontán beerdősülés figyelhető meg, csak úgy mint a vízfolyások menti gyepterületek esetében. A leggyorsabb regenerációs képességgel a vizes élőhelyek bírnak, így a patakokat napjainkra égerligetek és füzesek kísérik.

A vízfolyások mentén erdőterületek vannak, így a diffúz szennyezés veszélye nem áll fent. A tájhasználati típusok összességében illeszkednek a természeti adottságokhoz

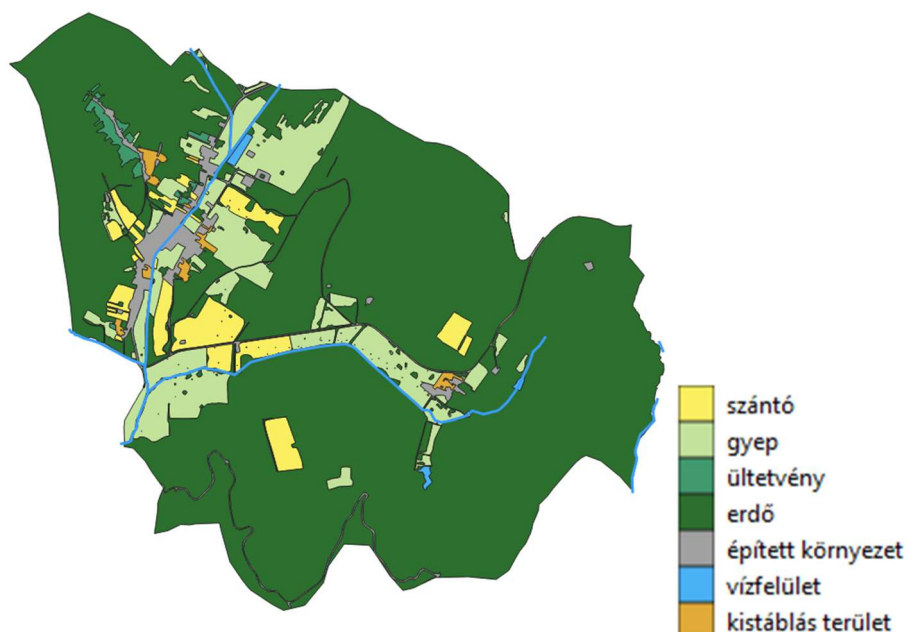
Kiscsei közigazgatási területének jelentős hányadát erdő borítja. A patakok völgyében gyepterületek húzódnak, valamint az országos átlagnál jóval alacsonyabb a szántók aránya. A település épített környezete kismértékű.

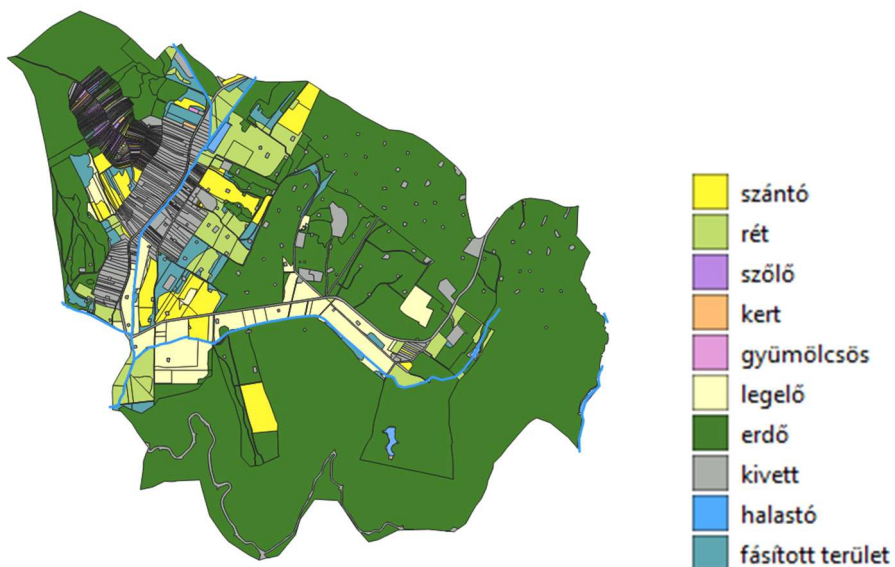
A település művelési ág szerinti megoszlásában a kivett területek hányada jóval magasabb értéket mutat, a belterületi ingatlanok hosszú telkei, és a bányaterületek miatt. A Budafapusztai-patak mentén húzódó gyepterületeket főként legelőként hasznosítják a település környeztében lévő gyepek főként rét művelési ágban vannak. Művelési ág szerinti megoszlásban a szántók nagyobb területet foglalnak el, mint ahogy az a felszínborítás ábráján látható. A kert, gyümölcsös és szőlő művelésű területek a település nyugati határában lévő zártkertekben koncentrálnak.

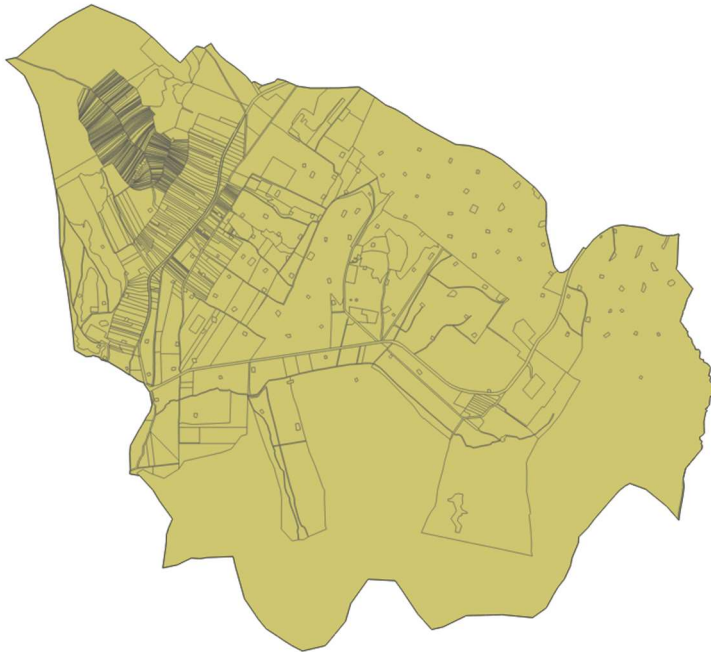
A település teljes területe a tájképvédelmi terület övezetébe tartozik. A változatos tájszerkezet, az aprófalvas jelleg, a épületek, táji környezet indokoltá teszi a védelmet.
