LISPEZSENTADORJÁN KÖZSÉG településterve

örökségvédelmi hatástanulmány
véleményezési tervdokumentáció

2025. február

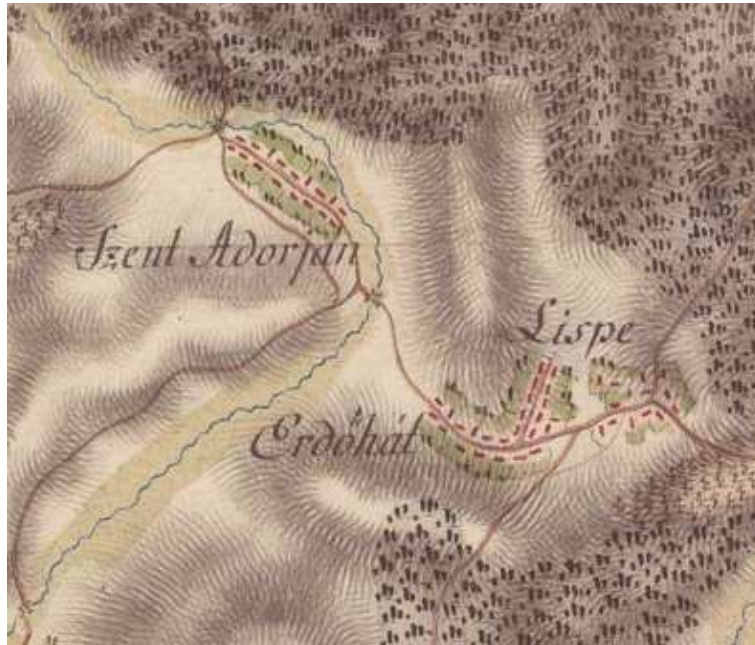
Lispezsentadorján területe – 1. katonai felmérés, 1782-1785

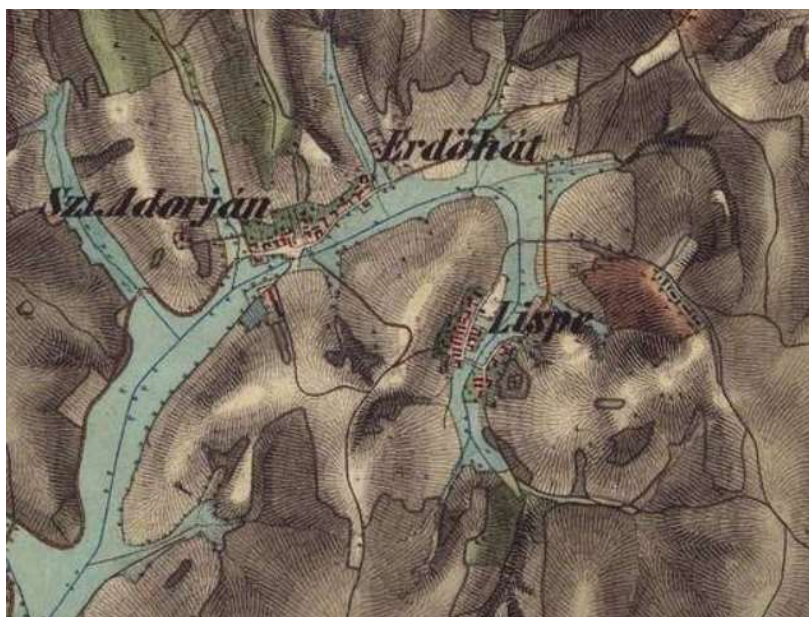
Lispezsentadorján területe – 2. katonai felmérés, 1819-1869

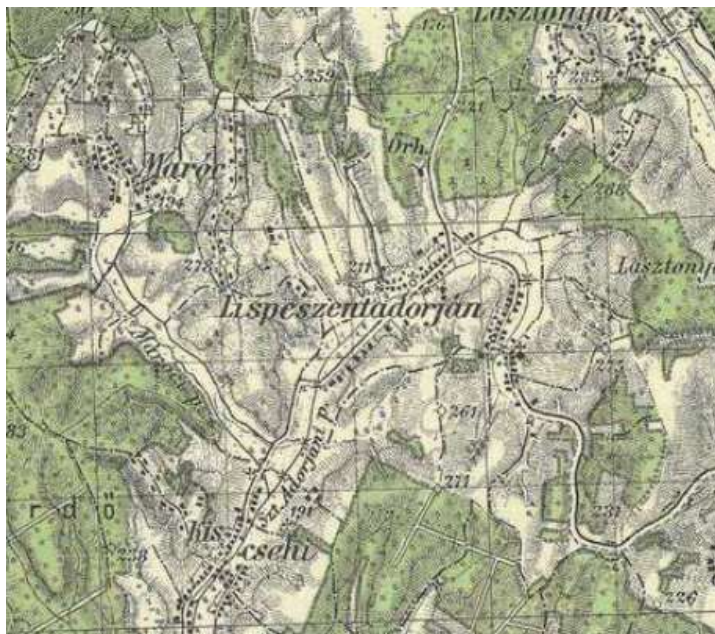
Lispeszentadorján területe – katonai felmérés, 1941

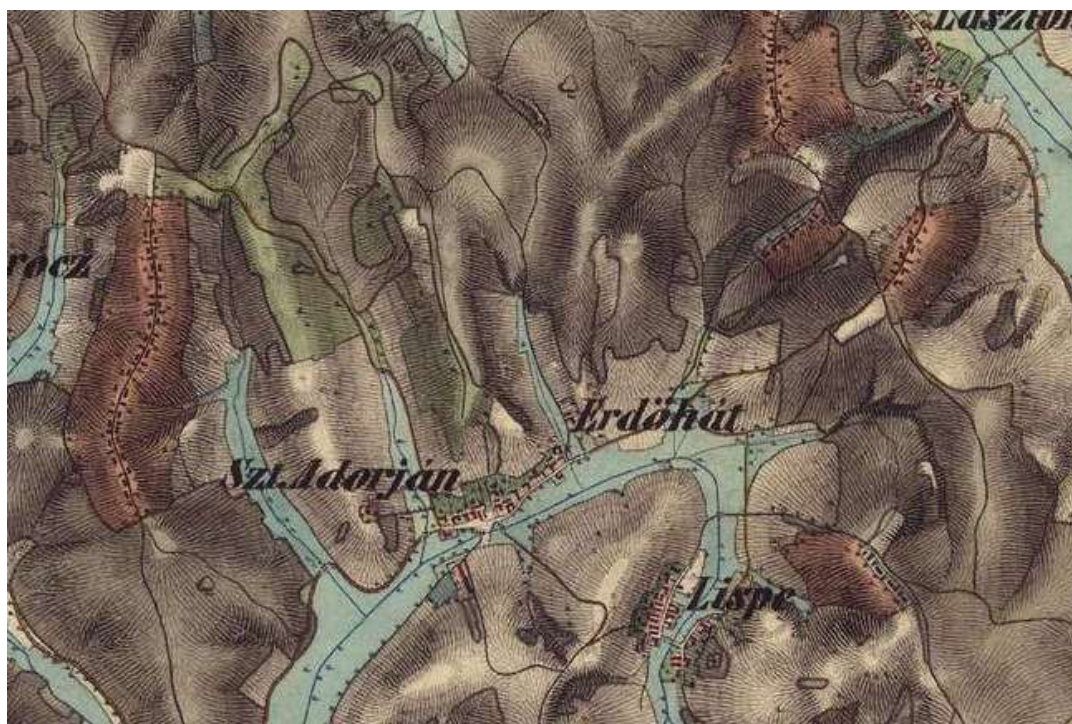
második katonai felmérés (1819-1869)

A második katonai felmérésen továbbra is kirajzolódik a domborzati és vízrajzi elemek tájformáló hatása, melyek a települések szerkezetét is nagyban alakították. Látható, hogy mindegyik település a patak völgyekben alakult ki. Megfigyelhetők a jelentős zártkerti területek is.

Szent Adorján, Erdőhát és Lispe szerkezete az első katonai felmérésen ábrázolttól jelentősen eltér, de a második katonai felmérésen már a maihoz hasonló szerkezet fedezhető fel. Szent Adorján és Erdőhát szinte egybeépülve egytűszerű a központi részen egy teresedéssel. A két település főutcáján csak az északi oldalon található beépítés, a déli oldalon víznyós területet ábrázol a felmérés térképe. Lispe Szent Adorjától és Erdőháttól dél-keletre helyezkedik el. A település beépítése a mai szerkezethez hasonlóan a Szentadorjáni patak két oldalán helyezkedik el a patakot két helyen is híddal keresztezve. A pataktól nyugatra található utca beépítése a nyugati oldalon folyamatos, a keleti, patak felőli oldalon csupán néhány ház található. A pataktól keletre található utcán a patak felőli víznyós területek szintén nem épültek be, néhány ház kivételével a keleti oldalra összpontosul a beépítés.

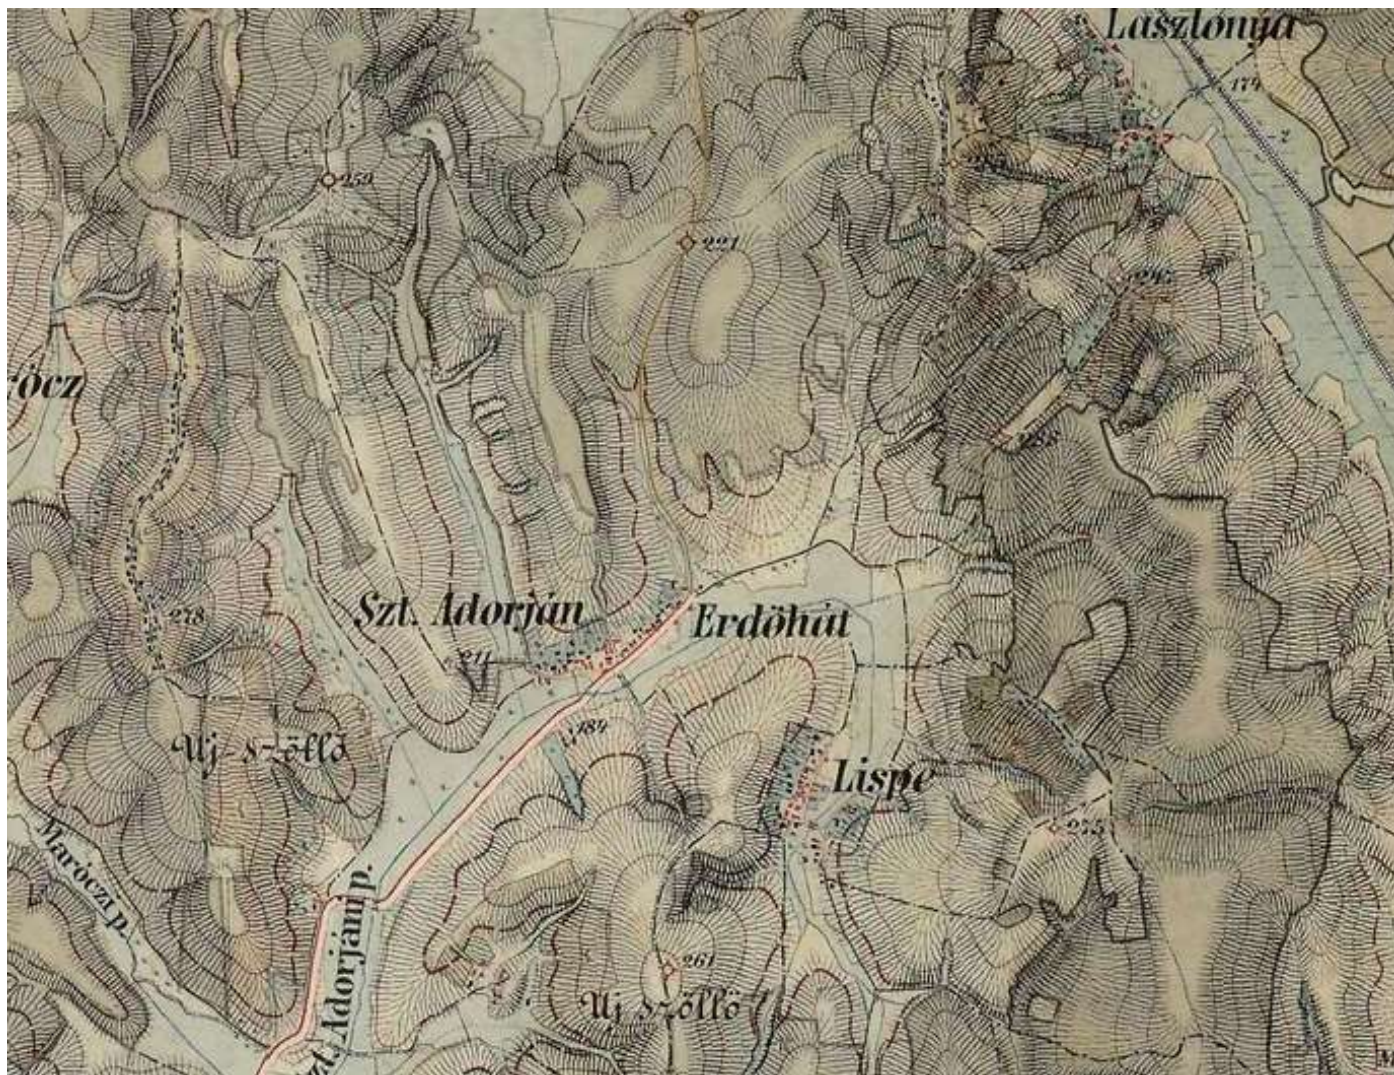
harmadik katonai felmérés (1869-1887)

A harmadik katonai felmérésen jelentős szerkezeti különbségek nem tapasztalhatók.

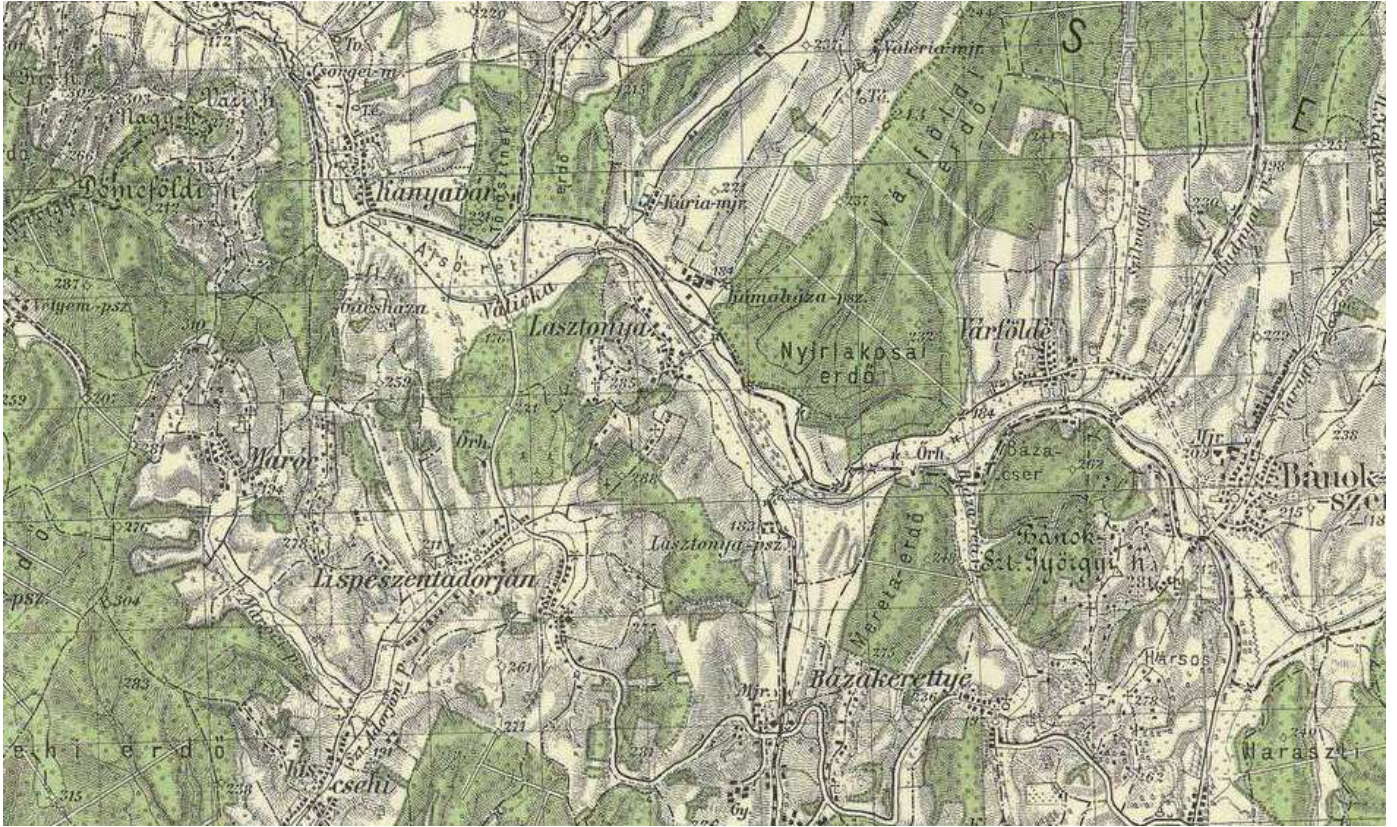
katonai felmérés 1941

Ezen időszakban a beépítések kismértékű növekedése tapasztalható, mely Liszszentadonyon említésre méltó szerkezetbeli változást jelent. Létrejött ekkorra ugyanis a Kiscsehi irányába tartó utca.

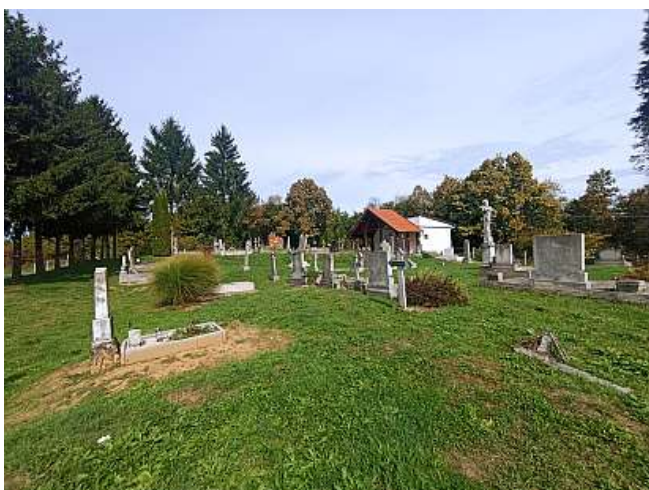
Lisspeszentadorján, Pálos templomrom és Szentadorján temető lelőhelyek délről fotózva

Lisspeszentadorján, Pálos templomrom és Szentadorján, Temető lelőhelyek a mai temető területén, valamint erdővel fedett részen találhatóak. A Pálos templomrom néven nyilvántartott lelőhelyen szabadon álló, félköríves alaprajzú, szoborfülkés téglafal az építéstechnika és a téglák alapján a 18. századra keltezhető. A környezetében megfigyelt vakondtúrásokban régészeti korú leletanyagot nem találtam.

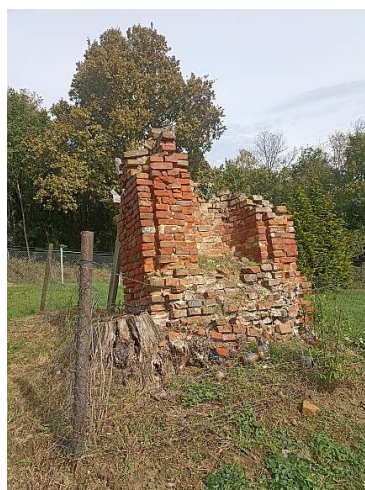
Pálos templomrom lelőhelyen álló téglafal

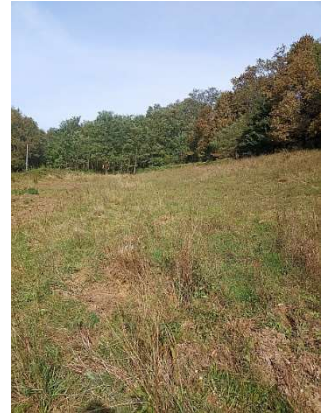
2. fejlesztési terület délről fotózva

A Rákóczi út északi részén kijelölt lakóterületi fejlesztési területek déli, vaddisznótúrásokkal teli része részleges terepbejárásra alkalmas volt, régészeti jelenséget vagy leletanyagot azonban nem figyeltem meg.

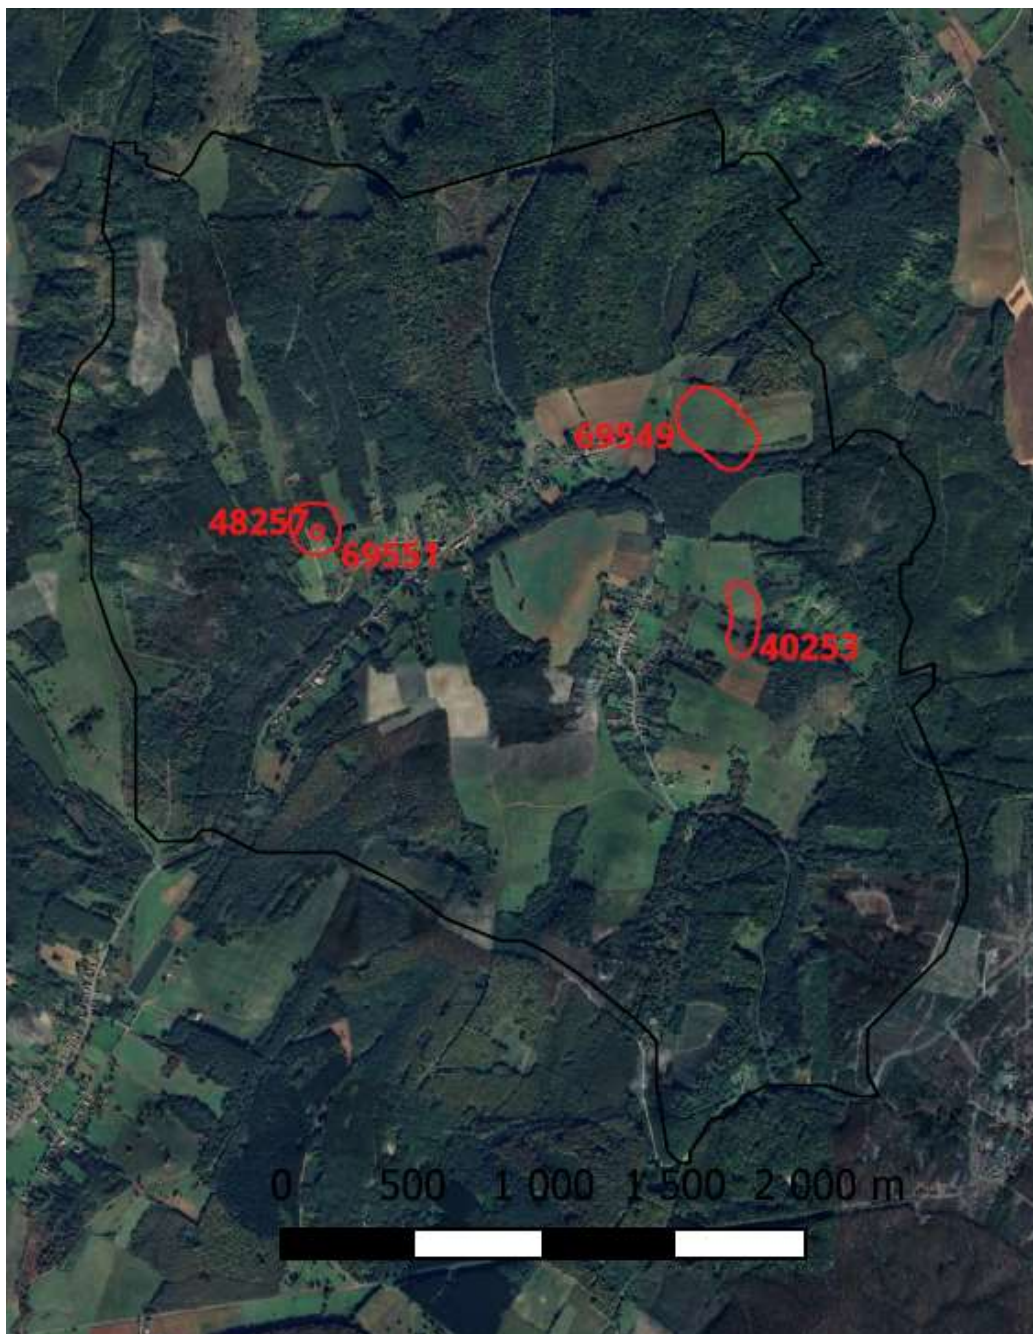
Ismert régészeti lelőhelyek Lispeszentadorján közigazgatási területén – Google Satellite térképen

Lispesztadorján település területén található régészeti lelőhelyekről a hatástanulmány készítésének időpontjában az alábbi információkkal rendelkezünk: a település közigazgatási területéről 4 azonosított lelőhelyet ismerünk.

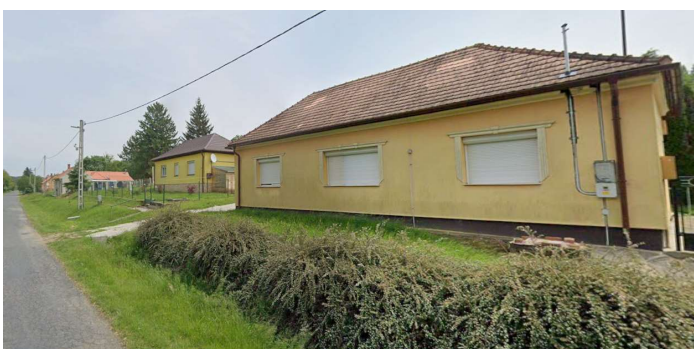
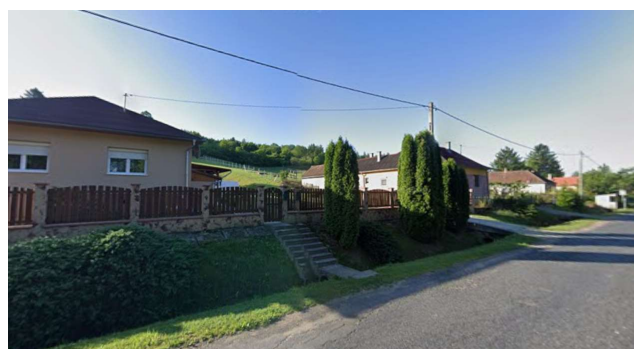
Az utcában az épületek előkert nélkül vagy kisméretű előkerttel helyezkednek el, egységesség legfeljebb néhány ház erejéig tapasztalható. Mindennek megfelelően homlokzati térfalképzésről nem beszélhetünk. A beépítési mód alapvetően oldalhatáron álló, ahol a kijelölt oldalhatár az északkeleti. Néhány ingatlan kilóg a sorból, szabadon álló beépítésével vagy az oldalkert feltehetően szabálytalan beépítésével.

Az épületek egységes mintát nem követnek. Nagyrészt földszintesek, épülettömegük tengelye az utcára merőleges, több épület is „L” alakot vesz fel. A tetőformák között a sátozott és a nyeregvető dominál, héjazatuk jellemzően cserépfedésű. Az épületek színezése néhány esettől eltekintve natur árnyalatokkal történt.

beépítések a Dózsa György út mentén

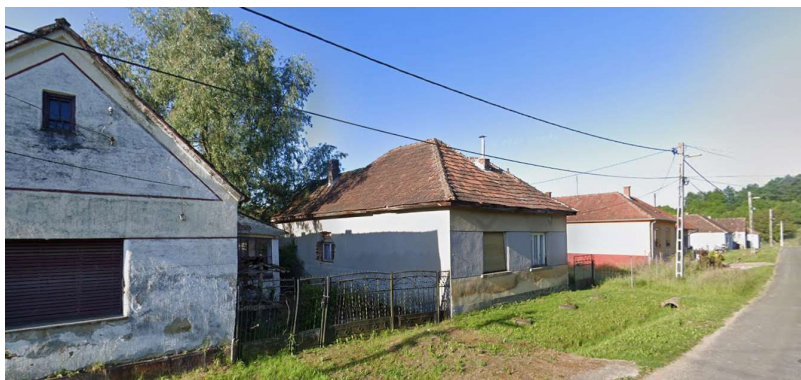
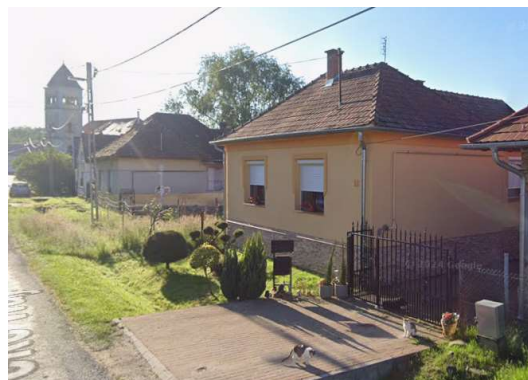
A Béke utca beépítése szintén nem egységes. Az épületek az utca déli oldalán egységesen előkert nélkül épületek, az északi oldalon változóan előkert nélkül vagy kis előkerttel kerültek elhelyezésre. Mindez szűk utcakeresztmetszetet ad, homlokzati térfalképzés nem jellemző. A beépítési mód oldalhatáron álló, mely az utca déli oldalán egységesen a keleti oldalhatár mentén alakult ki. Az utca északi oldalán változó, esetenként mindkét oldalhatár mentén beépült, melyből kifolyólag az oldalkertek nem biztosítottak.

Az épülettömegek tengelye az utcára merőleges. A főépületet jellemzően több melléképület is kíséri. A homlokzatok színvilágát tekintve a fehér és natúr színek vannak valamelyest túlsúlyba, de több kirívó színezésű épület is található. A tetőformák többnyire egyszerű nyereg, konty vagy sátoztetők, héjazatok változó.

beépítések a Béke út mentén

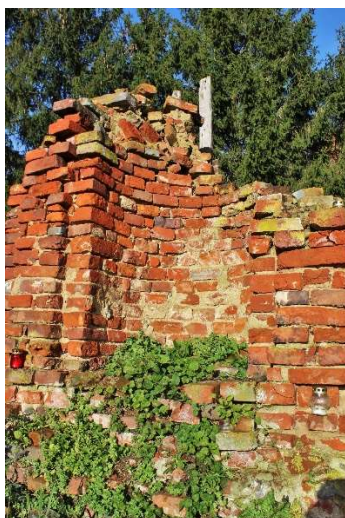
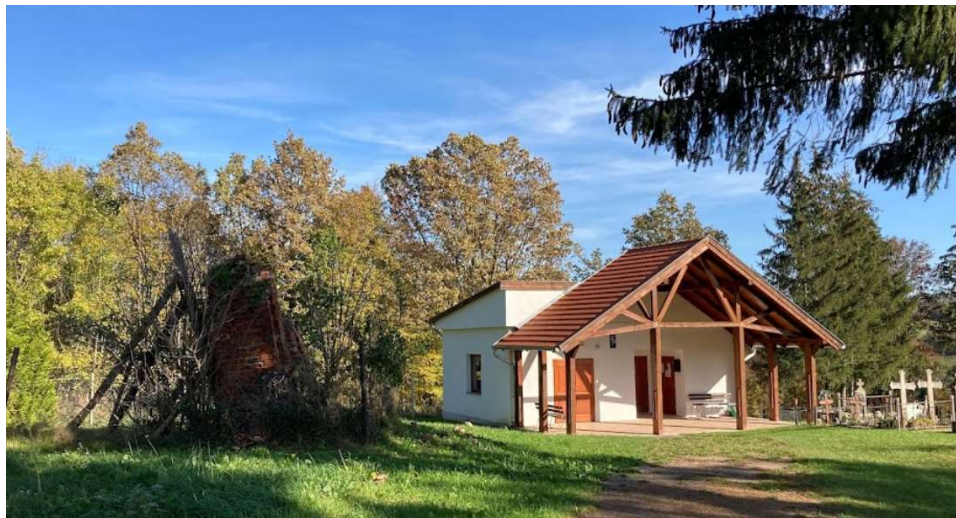
kolostorrom és temető

A Béke utca a folyamatos beépítését követően kettéágazik, az északi irányba a Rákóczi utca indul, a délnyugati irányba Béke utca néven folytatódik. A Béke utca folytatásában csak néhány ingatlanon található beépítés, mely beépítéseken szintén nem tapasztalhatók egységes stílusjegyek. E beépítéseket követően az utca az északi irányba fordul, ahol a temetőhöz ér ki. A temetőben található a helyi védelem alatt álló kolostorrom.

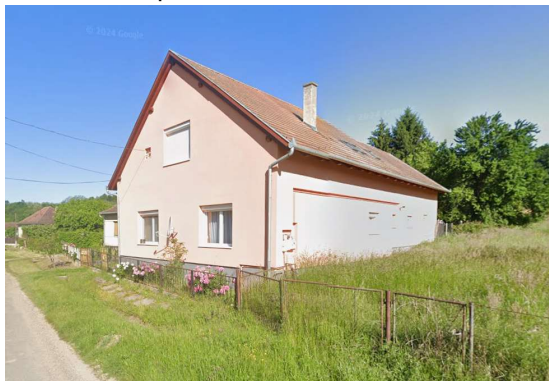
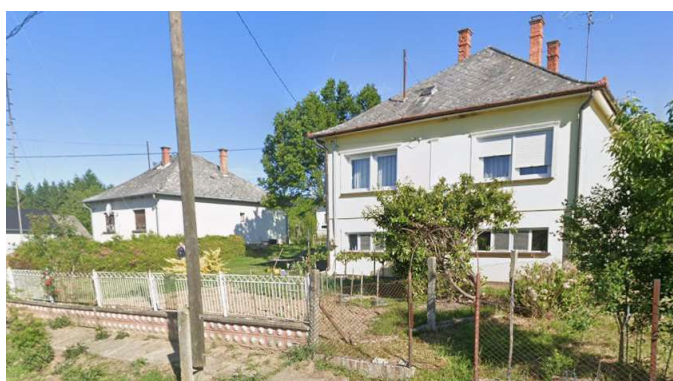
beépítések az Arany János utcában

A Fő utca folytatása a keleti irányba az Arany János utca. Ezen utca szűk keresztmetszetű, az épületek változó előkerttel helyezkednek el. Egységes térfalakról nem beszélhetünk. A meglévő beépítések változatosak, az építésükkor jellemző stílusjegyeket hordozzák magukon. Egyes épületek tetőtere beépítésre került, illetve kétszintes épület is található az utcában.

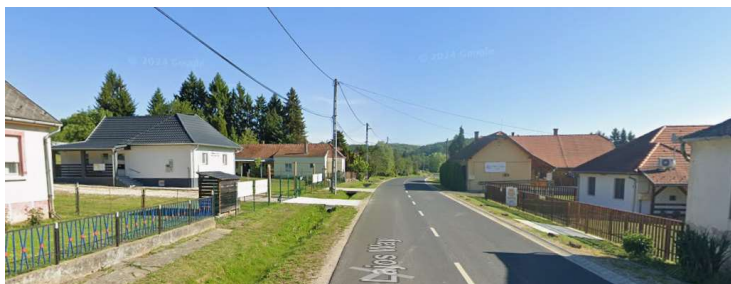
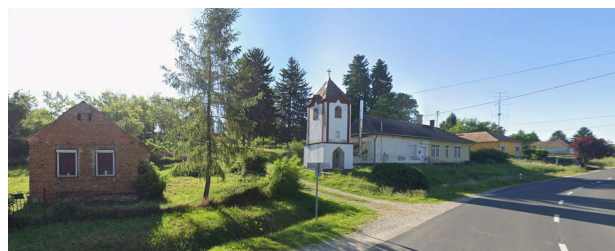
beépítések a Kossuth út mentén, a jobb oldali képen a helyi védelem alatt álló haranglábbal

Az Ady Endre út a településrésztől kiérve a Kossuth útként folytatódik, mely már Lispe településrészhez tartozik. Ezen út mentén elvéve egy-egy lakóépület található jelenleg. A Kossuth utca végig vezet a településrészen, annak főutcáját képezi. Az utca mentén kétoldali beépítés van jelen végig, azonban több beépítetlen ingatlan is megtalálható e településrészen is. Az épületek változó előkerttel kerültek elhelyezésre, azonos mérték legfeljebb néhány egymás melletti épületnél tapasztalható. Mindebből kifolyólag utcai térfalak nem alakultak ki.

A Kossuth utcán található néhány nagyobb léptékű épület, ahol szálláshely, közösségi tér működik. A szálláshelyek közül kettő kempingként működik, melyhez nagy arányú beépítetlen terület tartozik.
